COMUNE DI NETTUNO

LAVORI URGENTI DI CONSOLIDAMENTO STATICO E RESTAURO CONSERVATIVO DA ESEGUIRSI SULLA TORRE DI FORTE SANGALLO

PROGETTO ESECUTIVO

SCALA	TITOLO ELABORATO
--	RELAZIONE TECNICO - ILLUSTRATIVA E DOCUMENTAZIONE FOTOGRAFICA
DATA	
Ottobre 2016

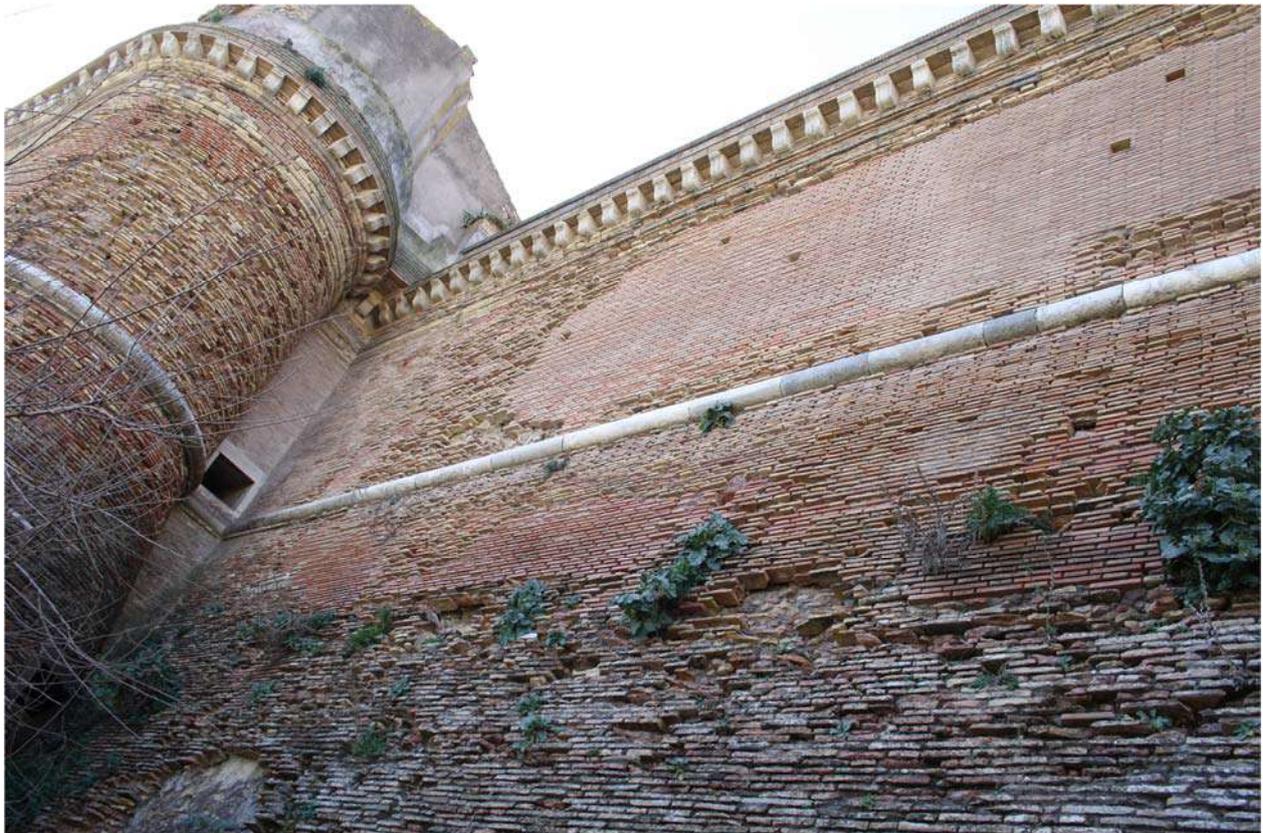
Foto 7. Fronte sud-est: sono perfettamente leggibili i diversi interventi di risarcitura effettuati a partire dalla fine del XIX secolo.

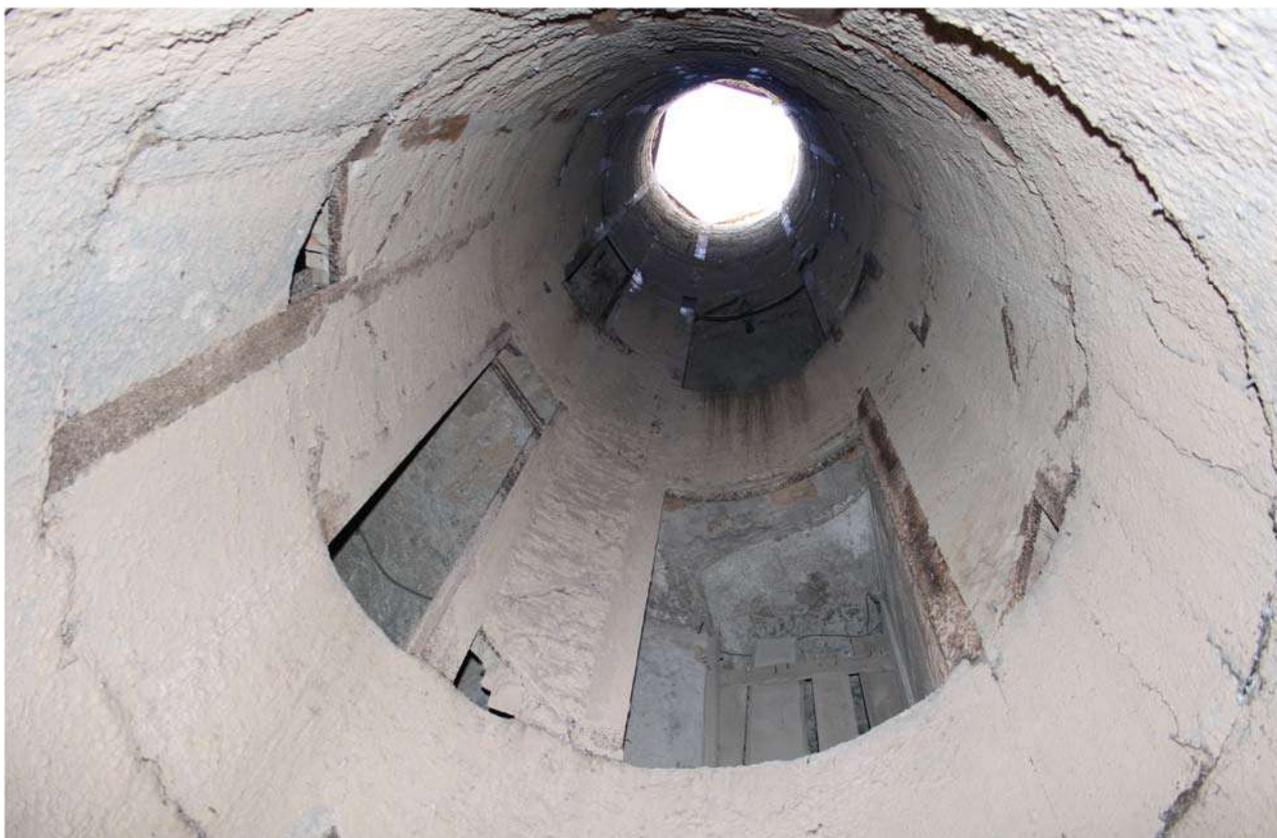
Foto 9. Il cavedio in cemento armato, realizzato all'interno del bastione sud est, che doveva accogliere l'ascensore di collegamento dal piano della marciaronda alla spiaggia.

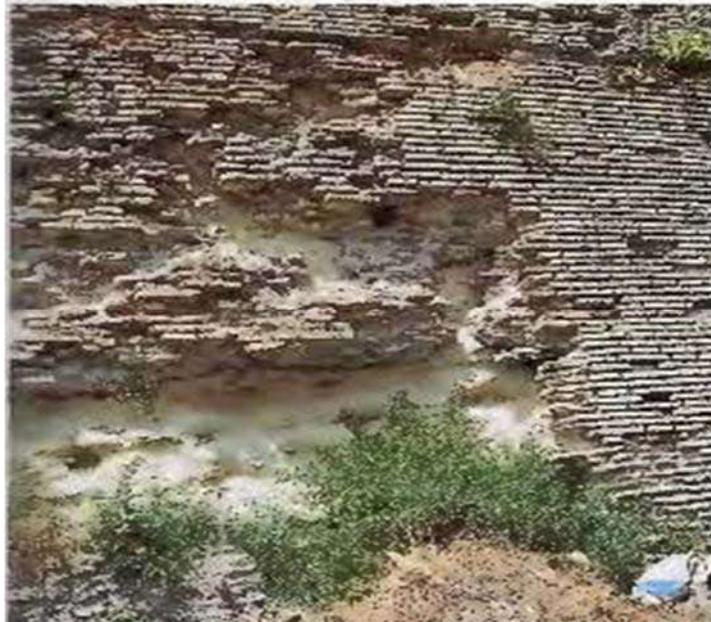
Foto 10. Lacune nel paramento in laterizi che evidenziano la roccia sottostante (macco).

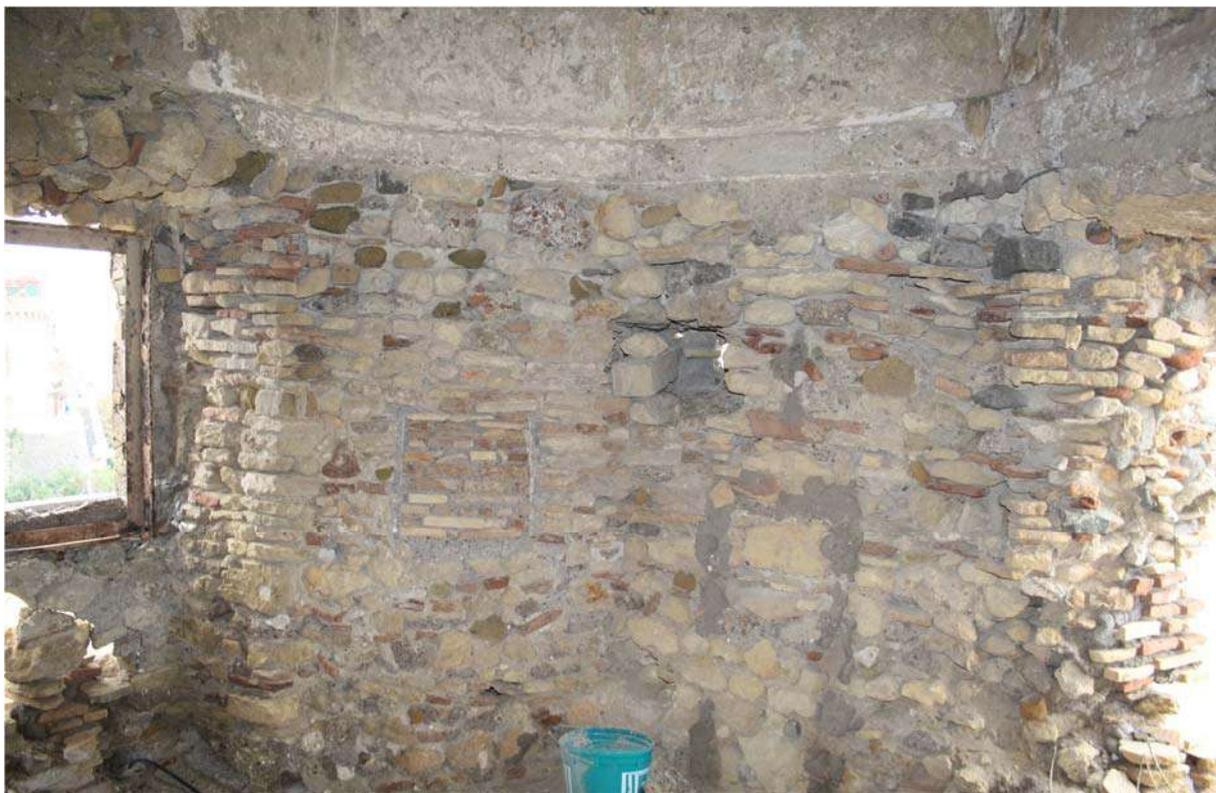
Foto 16. Lo stato di degrado all'interno della torre.

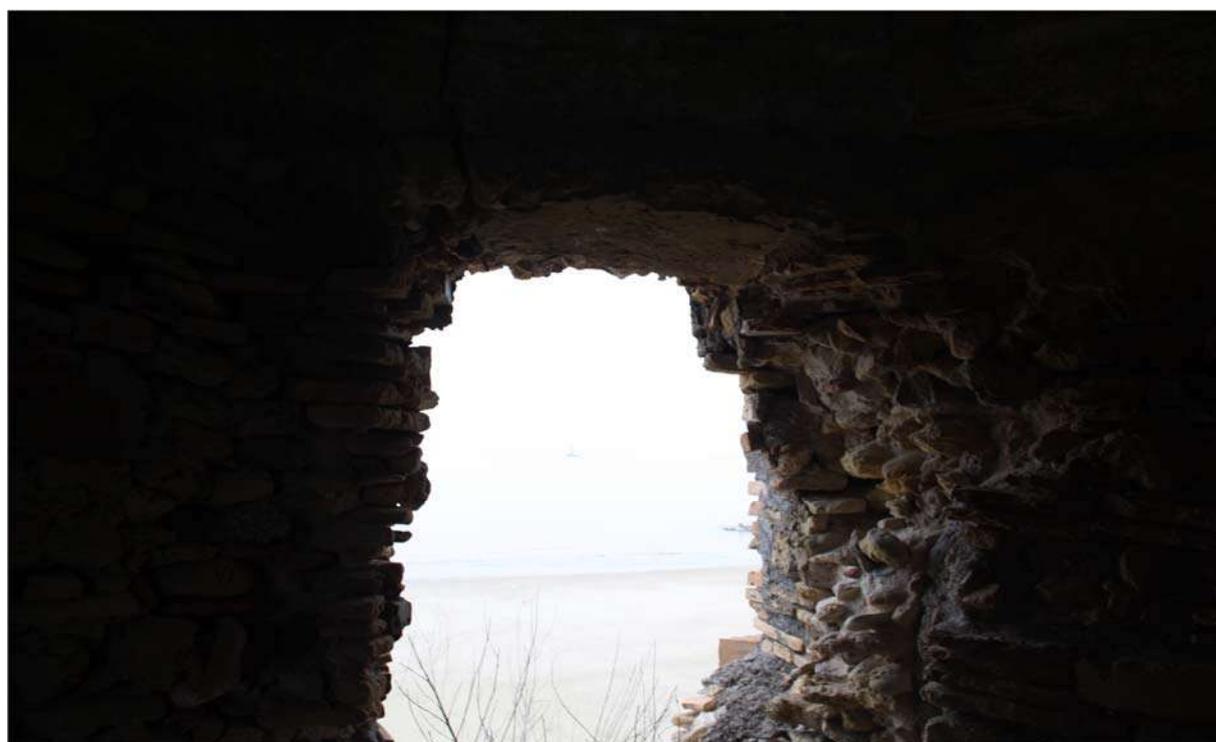
Foto 17. Una grande lacuna all'interno della parte basamentale della torre.

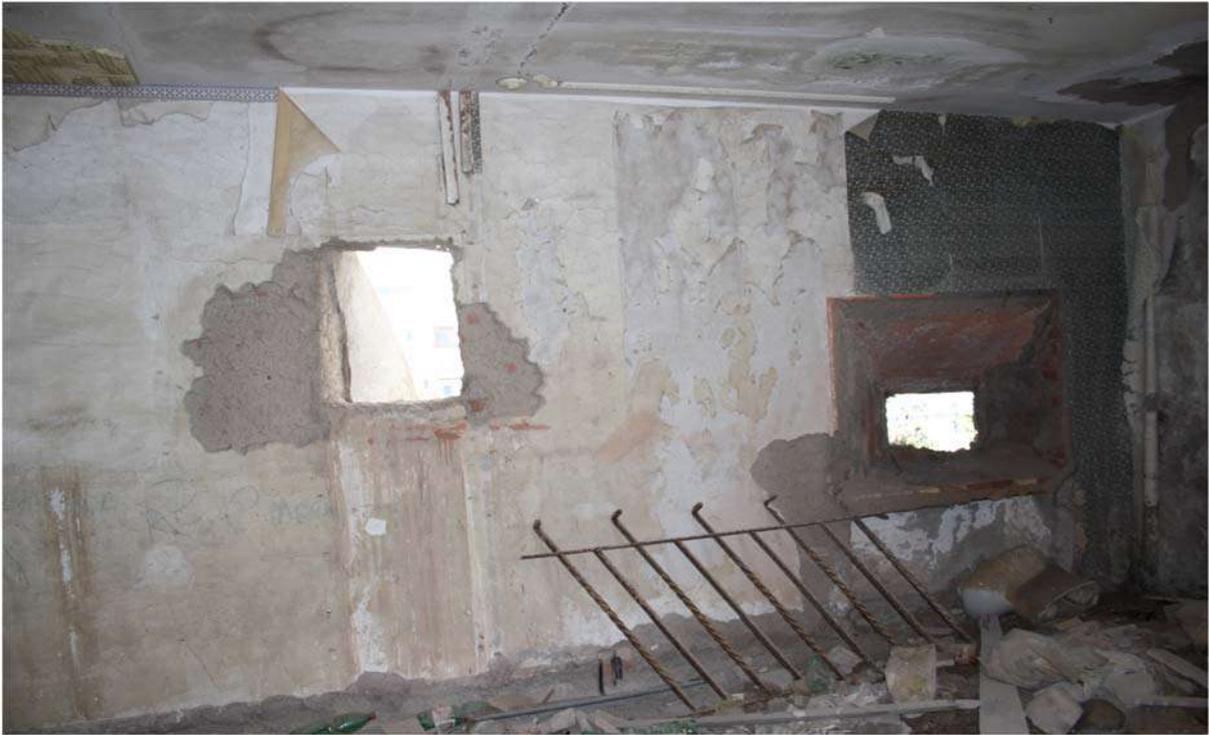
Foto 18. Lo stato di degrado e abbandono in cui versa il locale annesso alla torre.

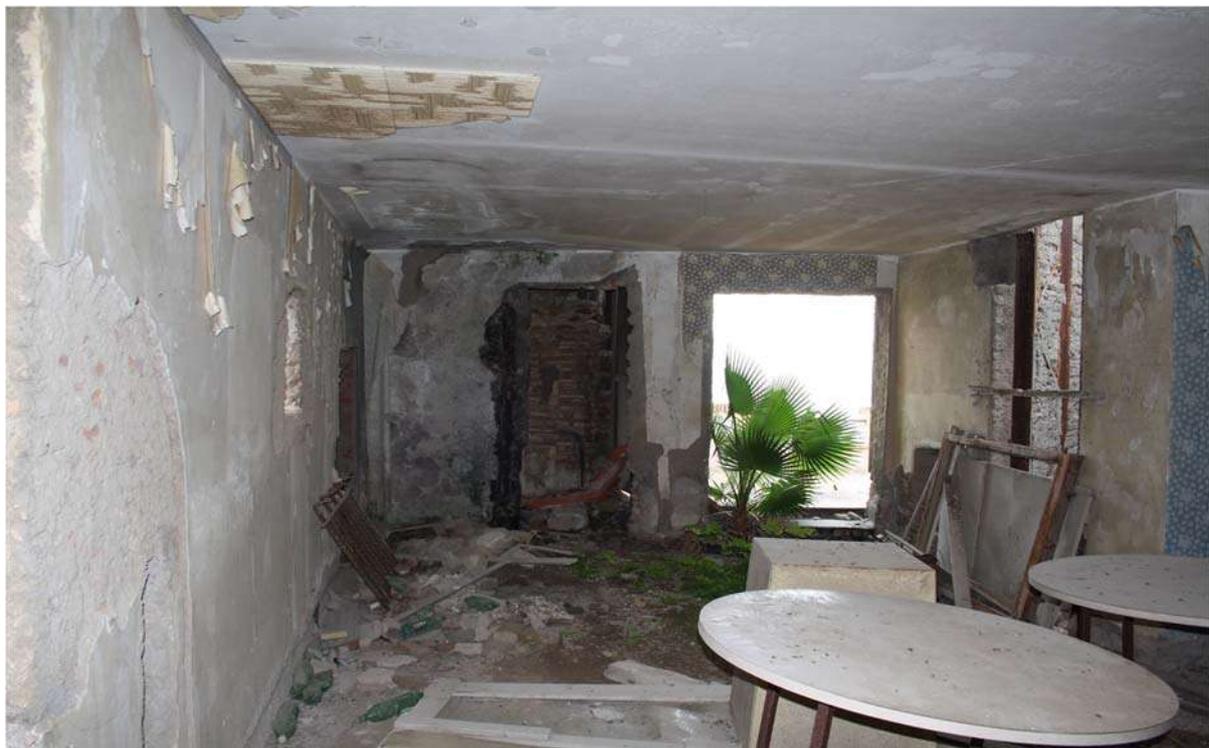
Foto19. Lo stato di degrado e abbandono in cui versa il locale annesso alla torre.

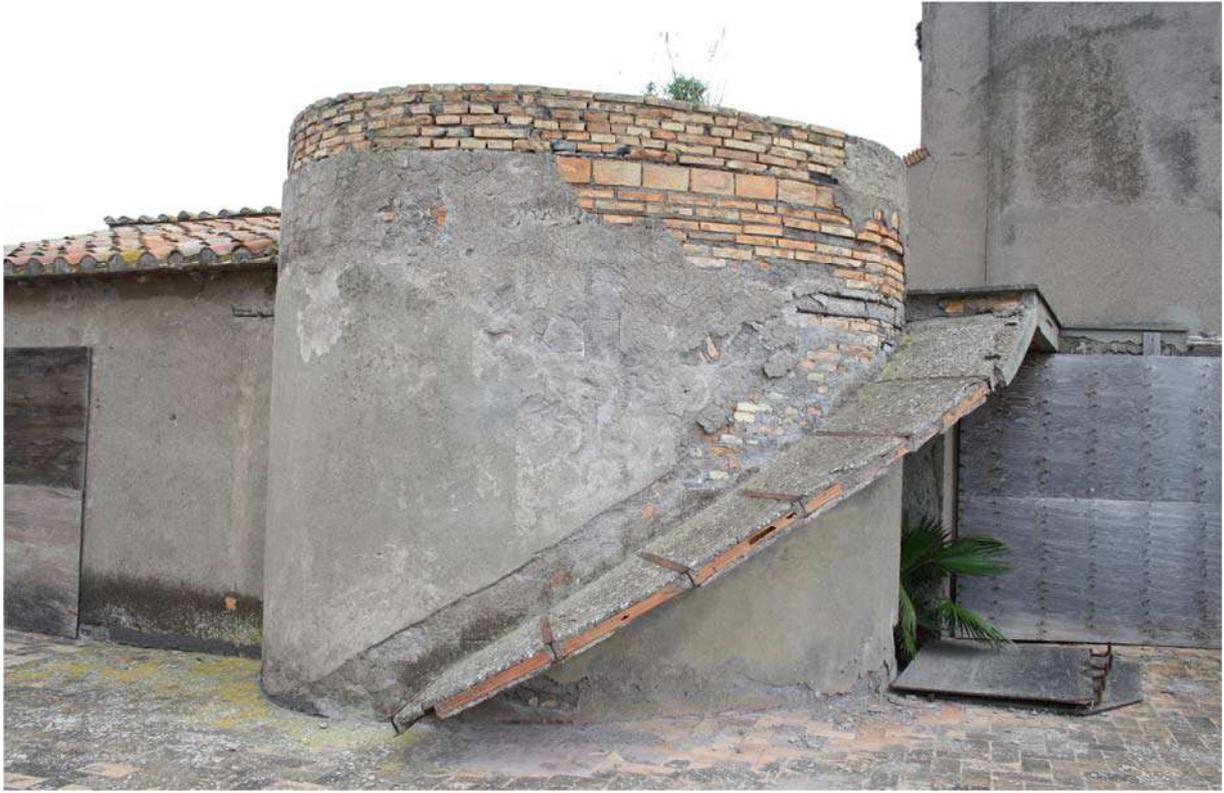
Foto 20. Il volume spurio del cavedio per l'ascensore.

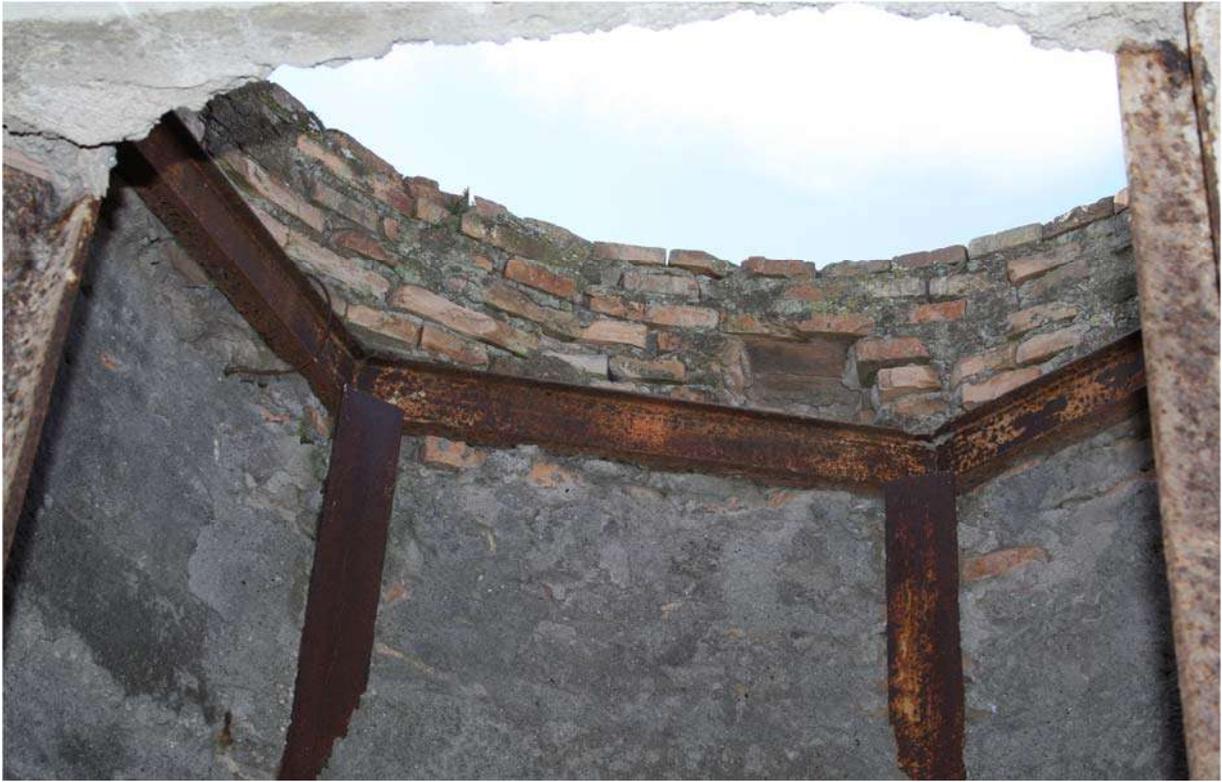
Foto 22. Il cavedio scavato all'interno del bastione nei primi anni Settanta del XX secolo.
