Impianto idroelettrico Scalelle

**RELAZIONE TECNICA
PARTICOLAREGGIATA**

**Riparazioni delle Opere di presa e della
Derivazione Aniene**

CONTRATTO REF. JA10100027

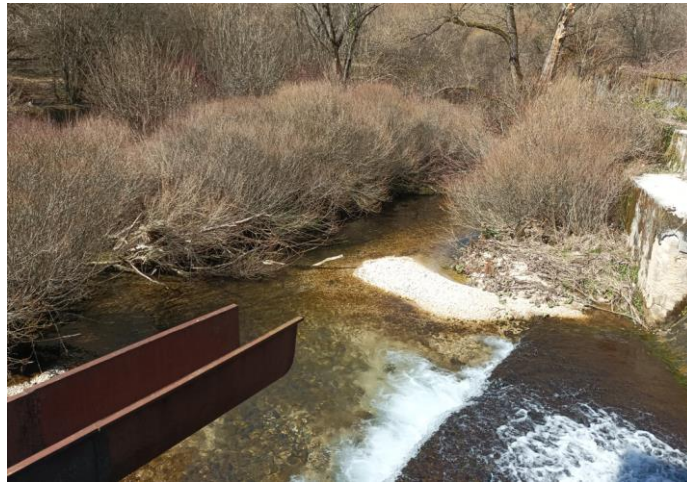
1. Accumulo di sedimenti e crescita di arbusti nell'alveo a valle della traversa

L'accumulo di materiale e la crescita di arbusti nell'alveo a valle dello sbarramento fanno sì che aumenti il dislivello idraulico di valle ed a lungo andare possa venir meno la manovrabilità delle paratoie dello sbarramento.

Figura 6-1 Vista di valle dello sbarramento

Gli interventi a progetto sono finalizzati a garantire il libero deflusso delle acque, in quanto è previsto il taglio di vegetazione fluviale, la movimentazione all'interno dell'alveo dei sedimenti aggradati e la rimozione di una quota parte degli stessi (interventi di manutenzione e ripristino funzionale dei sistemi delle opere idrauliche in alveo).

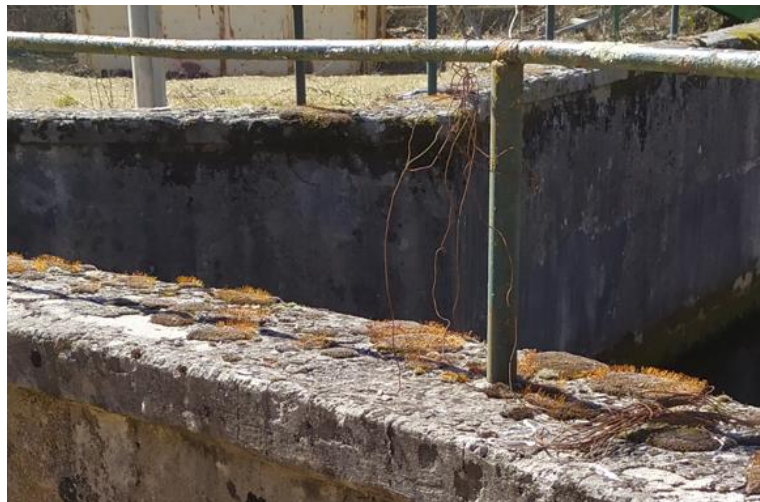
2. Degrado delle verniciature e arrugginimento dei parapetti

Il distacco di vernice e l'arrugginimento dei parapetti metallici porta ad una loro riduzione di resistenza fino al rischio di cedimento sotto sforzo con conseguente rischio per le attività in sito degli operatori.

Figura 6-2 Parapetto metallico della vasca di calma

Si prevede la rimozione dello strato di ruggine presente sui parapetti metallici e la successiva stesa di vernici protettive; i parapetti verranno sostituiti qualora reputati troppo ammalorati.

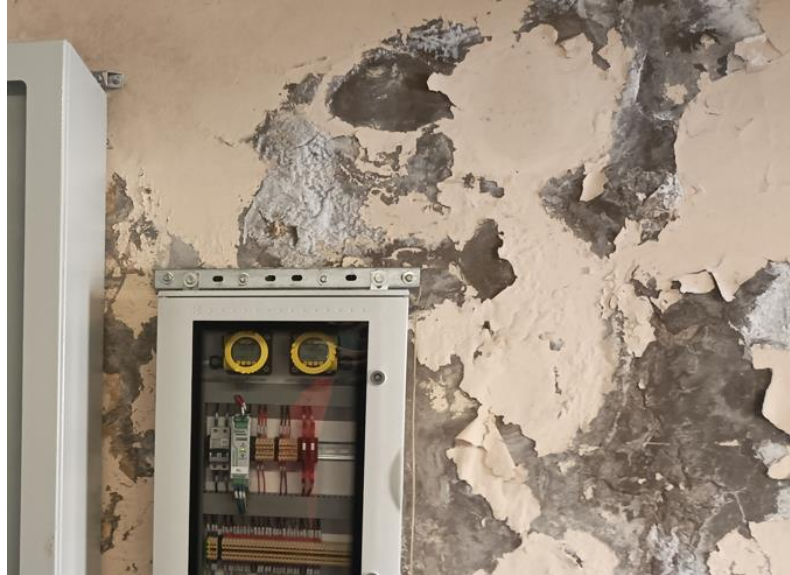
3. Distacco e ammaloramento degli intonaci della cabina della traversa

Il degrado dello strato protettivo del calcestruzzo armato della cabina espone all'attacco le componenti strutturali dell'edificio riducendone la stabilità.

Figura 6-3 Interno della cabina della traversa

Si prevede una spicconatura delle porzioni di intonaco ammalorato e si preparano le superfici con una spazzolatura; si stendono due strati di intonaco e successivamente le superfici vengono rasate. Infine, si applicano due mani di vernice per ultimare il trattamento delle superfici.

La copertura della cabina potrà essere oggetto di rifacimento attraverso la posa di guaina impermeabile bituminosa.

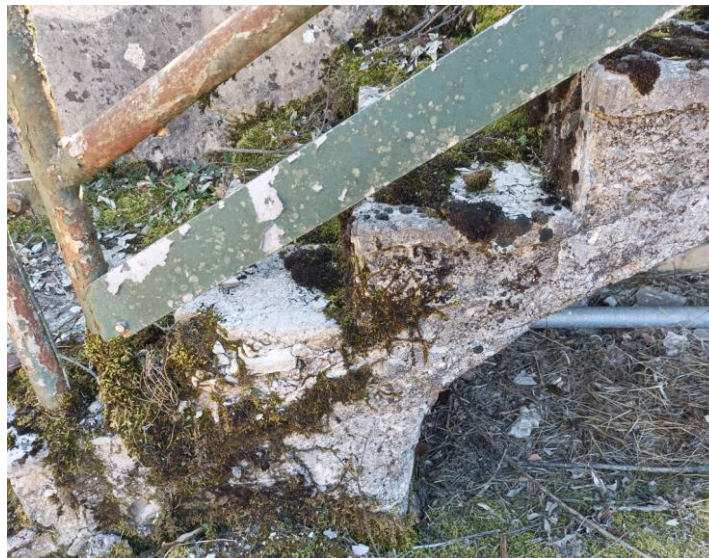
4. Distacco e degrado degli intonaci della scala di accesso alla cabina

La scala di accesso alla cabina in destra idraulica dello sbarramento presenta un avanzato stato di degrado dello strato di intonaco protettivo che può portare ad una rapida decrescita della sua stabilità.

Figura 6-4 Dettaglio della scaletta di accesso alla cabina

Si prevede la rimozione dello strato ammalorato di calcestruzzo attraverso una idroscarifica; se risulta necessaria la rimozione dell'intero strato di copriferro si prevede un successivo trattamento dei ferri d'armatura con prodotto passivante liquido (due strati). È prevista l'integrazione delle armature laddove mancanti o eccessivamente danneggiate.

Successivamente si riprofilano le superfici con malta cementizia a ritiro controllato; infine, si applicano due mani di tinteggiatura protettiva per calcestruzzi.

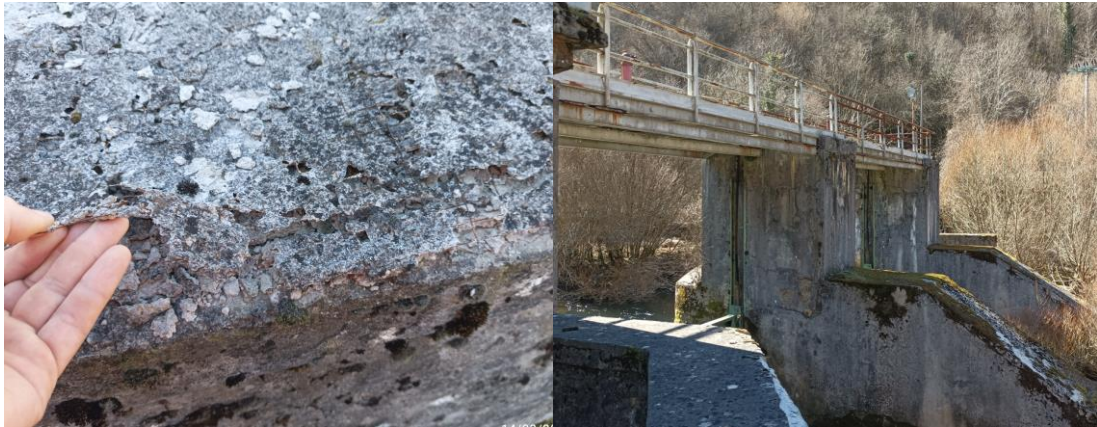
5. Distacco e degrado degli intonaci di tutte le opere civili dell'opera (vasca di calma, stramazzo di presa, pile della traversa ecc)

Tutte le opere civili dell'opera di presa, incluse quelle sommerse, presentano un diffuso degrado degli intonaci e dei rivestimenti protettivi; questo scopre i sottostanti calcestruzzi portanti esponendoli a loro volta al degrado.

Figura 6-5 Dettaglio della scaletta di accesso alla cabina

Si prevede la rimozione dello strato ammalorato di calcestruzzo attraverso una idroscarifica; se risulta necessaria la rimozione dell'intero strato di copriferro si prevede un successivo trattamento dei ferri d'armatura con prodotto passivante liquido (due strati). È prevista l'integrazione delle armature laddove mancanti o eccessivamente danneggiate.

Successivamente si riprofilano le superfici con malta cementizia a ritiro controllato; infine, si applicano due mani di tinteggiatura protettiva per calcestruzzi.

Si prevede il rifacimento della copertina dei muretti dei parapetti.

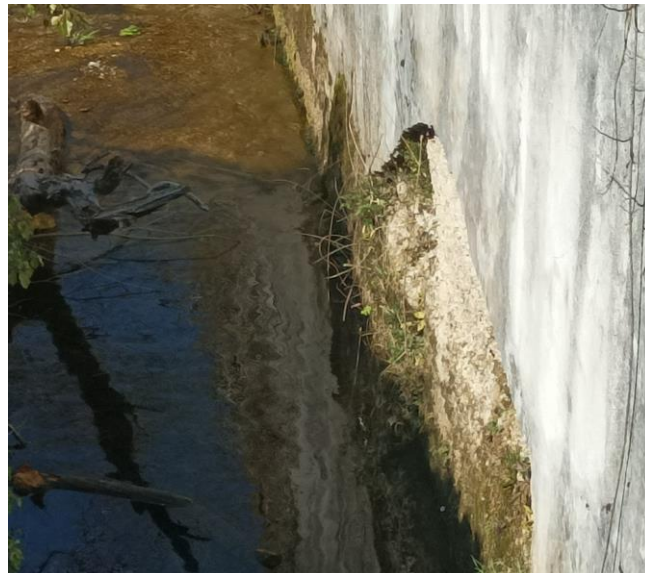
6. Deformazione e scalzamento al piede del muro di contenimento in sponda destra

In destra idraulica, a valle della vasca di calma vi è un canale con scolmatore laterale sinistro atto a limitare le portate nel canale di derivazione. A valle della paratoia di intercettazione del canale, che funge anche da svuotamento della vasca di calma, vi è in sponda destra un muro atto a contenere il pendio a monte di esso. Questo muro presenta un evidente rigonfiamento ed un importante distacco di intonaco al piede che possono inficiare la sua resistenza.

Figura 6-6 Dettaglio del distacco al piede del muro in sponda destra

L'intervento è circoscritto alla porzione di muro interclusa dalla recinzione dell'OP.

Tramite perforazione si predispongono le sedi per delle canne drenanti, protette da geotessuto non tessuto, lato terreno.

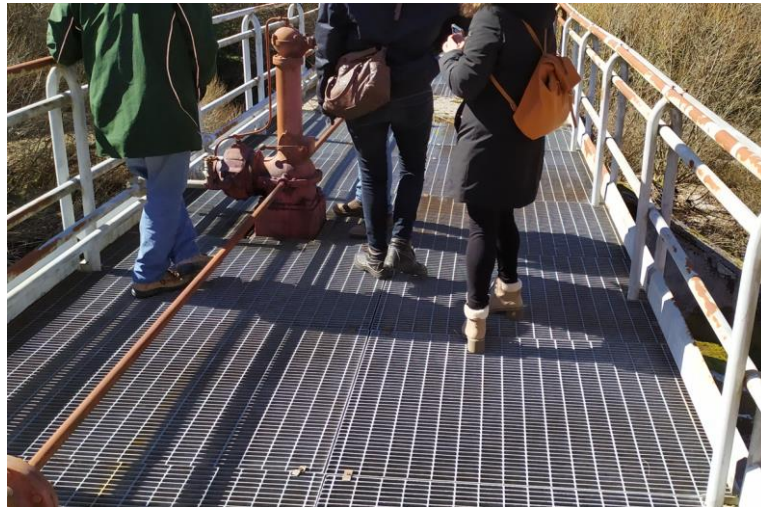
7. Arrugginimento e deformazione delle griglie sul coronamento della traversa

La traversa del fiume presenta al coronamento una passerella realizzata in grigliati metallici per il comando e il controllo delle paratoie mobili dello sbarramento. Questa passerella

presenta segni di degrado e ruggine che possono inficiare la sicurezza di accesso al sito degli operatori.

Figura 6-7 Passerella sullo sbarramento

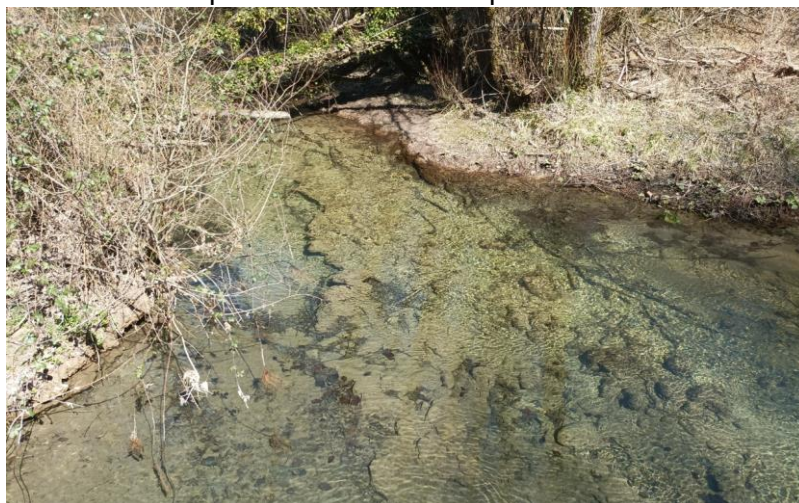
1. Accumulo di sedimenti e crescita di vegetazione a monte della traversa

Lo sbarramento presenta il bacino di monte interrito e con evidente crescita di vegetazione. Questa condizione, che di fatto devia il corso d'acqua a monte dello sbarramento, può far esondare le piene e ridurre la portata derivata dall'opera.

Figura 6-8 Vista di monte dalla traversa Simbrivio

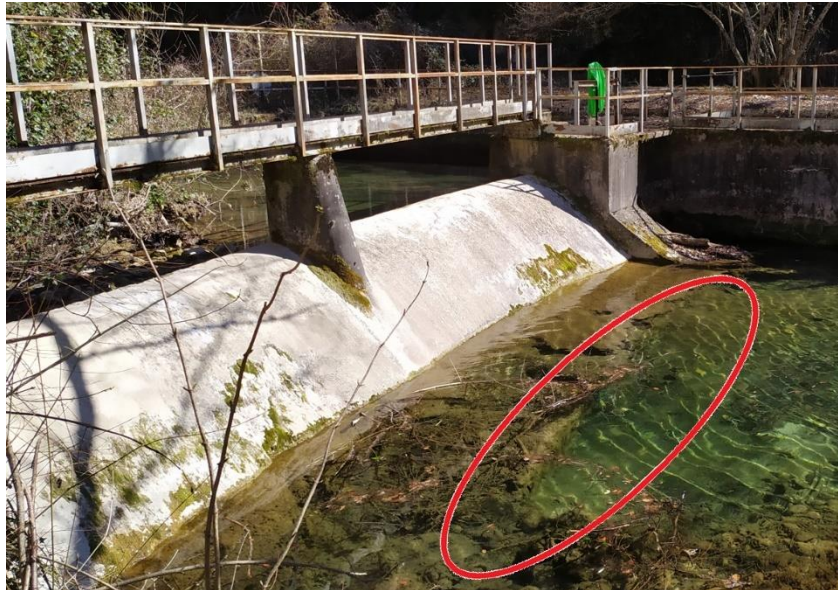
2. Scalzamento al piede della traversa

La traversa mostra un importante scalzamento a piede, che può portare ad un sifonamento e una perdita di stabilità strutturale che possono far ribaltare o crollare la traversa.

Figura 6-9 Traversa sul fiume Simbrivio vista da valle con scalzamento al piede

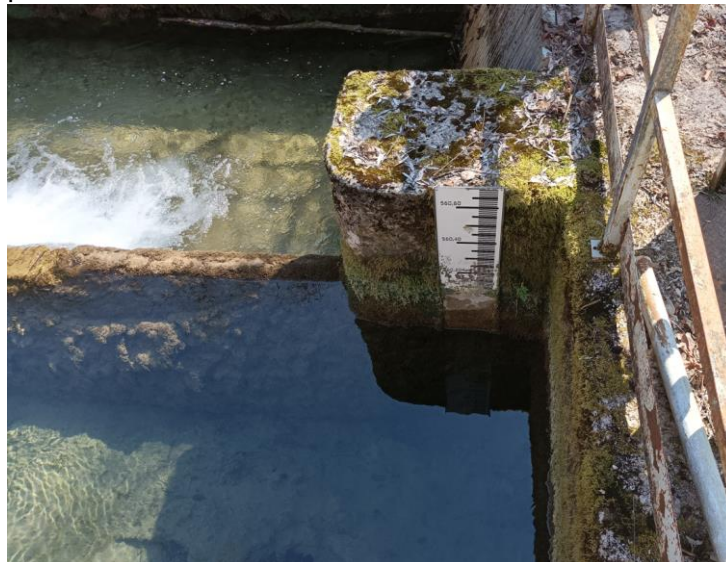
3. Degrado degli intonaci o dei rivestimenti delle opere civili dell'opera di presa

Tutte le opere civili, comprese quelle sommerse presentano evidenti e diffusi degradi e distacchi degli intonaci e dei rivestimenti protettivi che riducono l'aspettativa di funzionamento nel tempo delle opere.

Figura 6-10 Vista di sfioratore e passerella dell'opera di presa

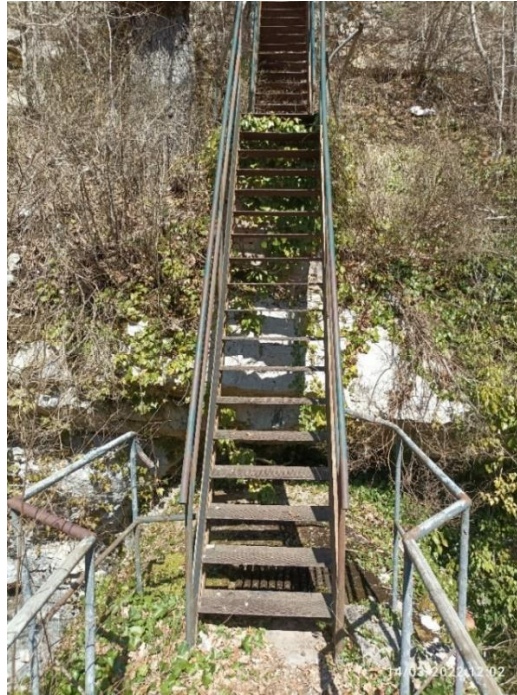
1. Sicurezza della scala di accesso al ponte canale

Dalla Strada Provinciale 29c si può accedere, tramite una scaletta metallica al suddetto ponte canale. Tale scaletta, sprovvista di linea vita e con pendenza elevata può essere pericolosa per l'accesso al sito degli operatori.

Figura 6-11 Scaletta di accesso al ponte canale

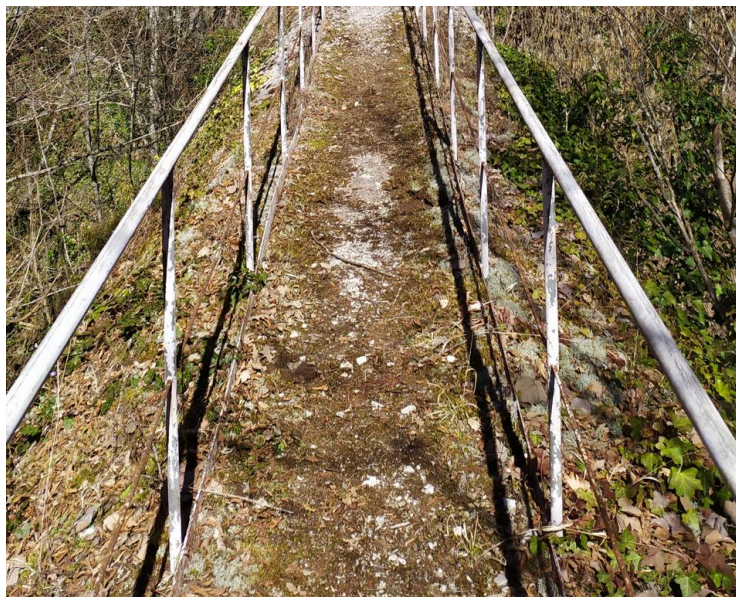
2. Deformazione e arrugginimento del parapetto del ponte canale

Il parapetto presente sul ponte canale mostra deformazioni, perdite di vernice e arrugginimento che possono inficiarne la stabilità rendendo insicuro l'accesso al sito degli operatori.

Figura 6-12 Parapetti del ponte canale

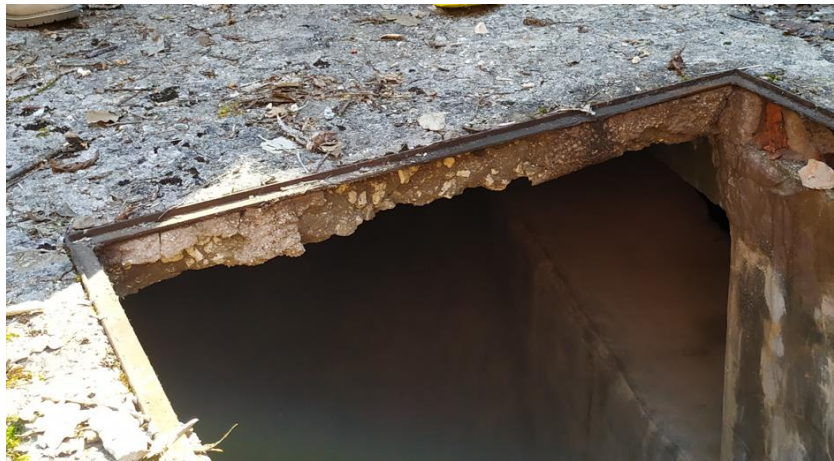
3. Distacchi di intonaco e calcestruzzo e assottigliamento della soletta della diramazione del canale di scarico

Sulla sponda sinistra del ponte canale, subito prima del piccolo edificio si trova una piccola platea in calcestruzzo che è anche la soletta della sottostante diramazione del canale di scarico. Sulla stessa è presente una botola che consente l'accesso e il controllo del canale. Sia esternamente che internamente la soletta presenta diffusi distacchi di intonaco e calcestruzzo che hanno esposto le armature del calcestruzzo. La stabilità dell'opera nonché la sua aspettativa di durata nel breve e medio periodo possono essere compromesse.

Figura 6-13 Soletta di copertura della diramazione del canale di scarico

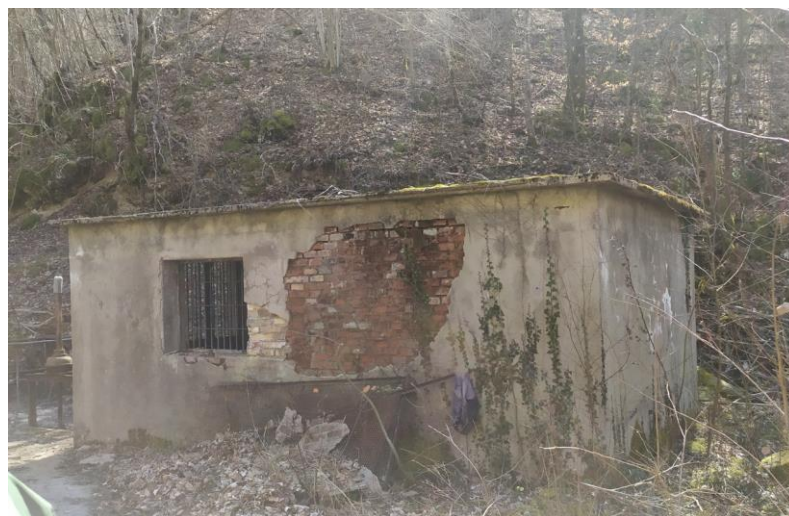
4. Degrado dell'edificio in muratura in prossimità del ponte canale

Sulla sponda sinistra del ponte canale vi è un edificio in muratura che permette l'accesso al canale di derivazione. Questo edificio risulta in cattive condizioni di conservazione e presenta diffusi distacchi di intonaci che ne riducono stabilità e durata nel tempo.

Figura 6-14 Edificio in prossimità del ponte canale

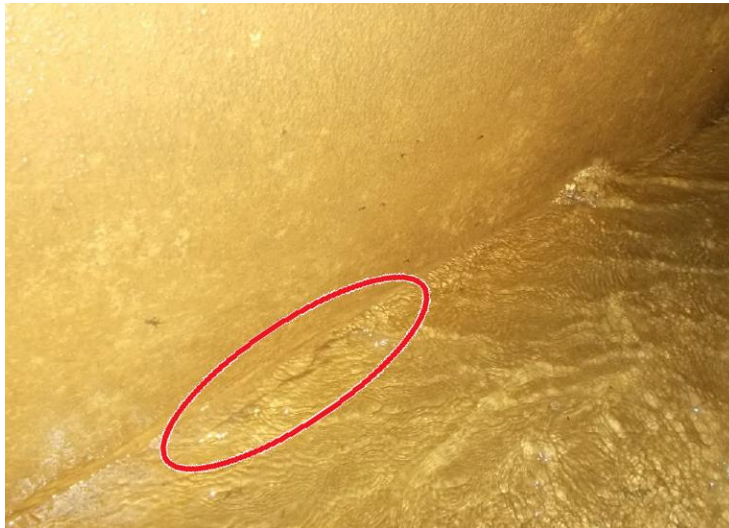
5. Perdita da fessurazione interna del ponte canale

Dal fondo del canale vi è una venuta d'acqua, di pochi litri al minuto, che da ispezione interna risulta derivante da una fessurazione del calcestruzzo della lunghezza di qualche decina di centimetri.

Figura 6-15 Interno del ponte canale con dettaglio sulla fessurazione

La fessurazione viene sanata con l'applicazione di malte a presa rapida e prodotti impermeabilizzanti.

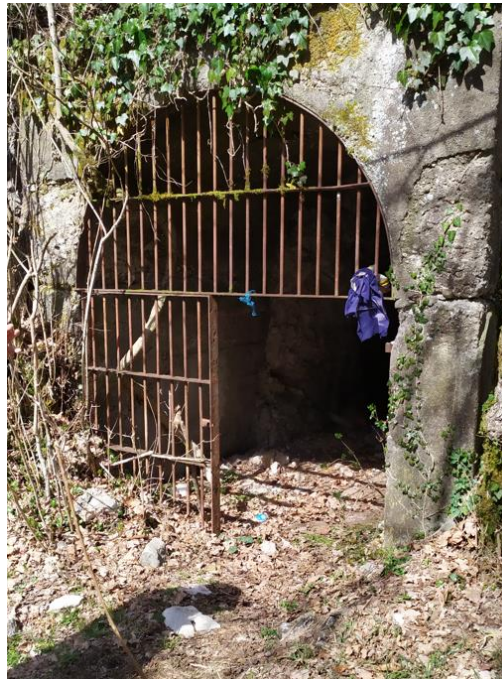
1. Portale di accesso alla galleria

Il portale a tutto sesto ad oggi presente è dotato di una griglia antintrusione con un piccolo cancello, la cui apertura è però limitata. Interesse del gestore è poter accedere alla finestra e alla galleria di derivazione con piccoli mezzi di lavoro.

Figura 6-16 Portale di accesso della finestra Cerrete

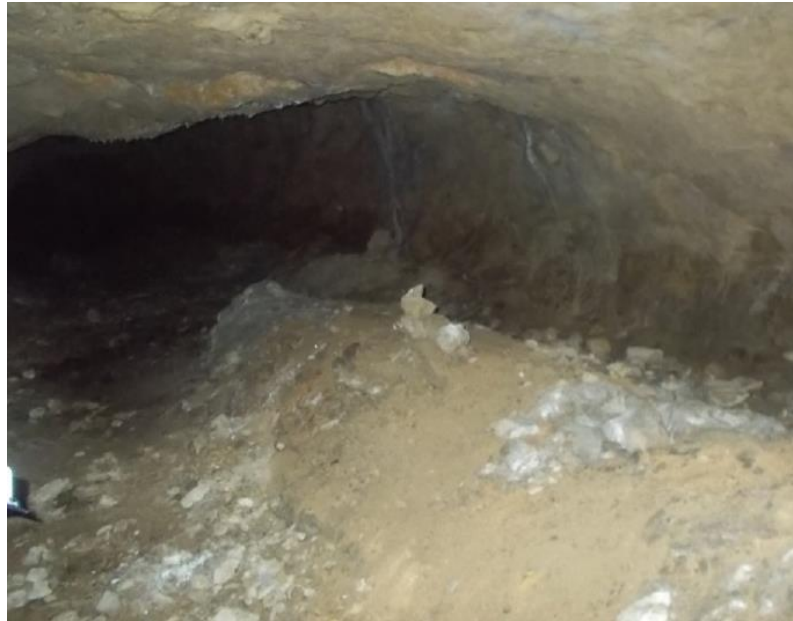
2. Presenza di detriti e piccoli crolli all'interno della galleria

Lungo quasi tutta la lunghezza della galleria sono presenti sul fondo rocce e detriti probabilmente derivanti dai tempi della sua realizzazione. Localmente in qualche punto, invece, sono visibili dei piccoli crolli di rocce o porzioni di parete.

Figura 6-17 Vista della finestra alla progressiva 30 circa

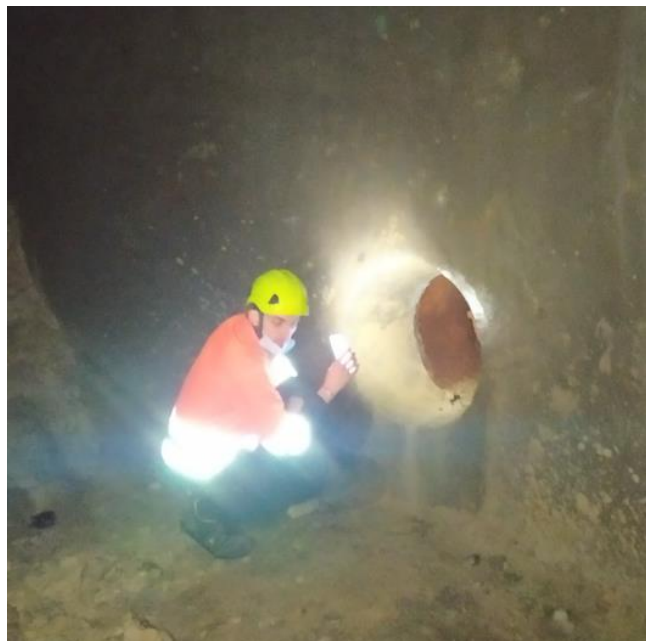
3. Installazione porta stagna di dimensione sufficiente all'ingresso in galleria di derivazione di piccoli mezzi di lavoro

Il tamponamento della galleria al termine della finestra è ad oggi dotato di un piccolo passo d'uomo che oggi non è compatibile con le procedure adottate da Enel in materia di sicurezza sul lavoro per le ispezioni periodiche interne. Inoltre, per future manutenzioni interne alla via d'acqua, ad oggi impossibili da realizzare, il gestore vuole realizzare un accesso per piccoli mezzi alla galleria.

Figura 6-18 Tamponamento con passo d'uomo al termine della finestra Cerrete

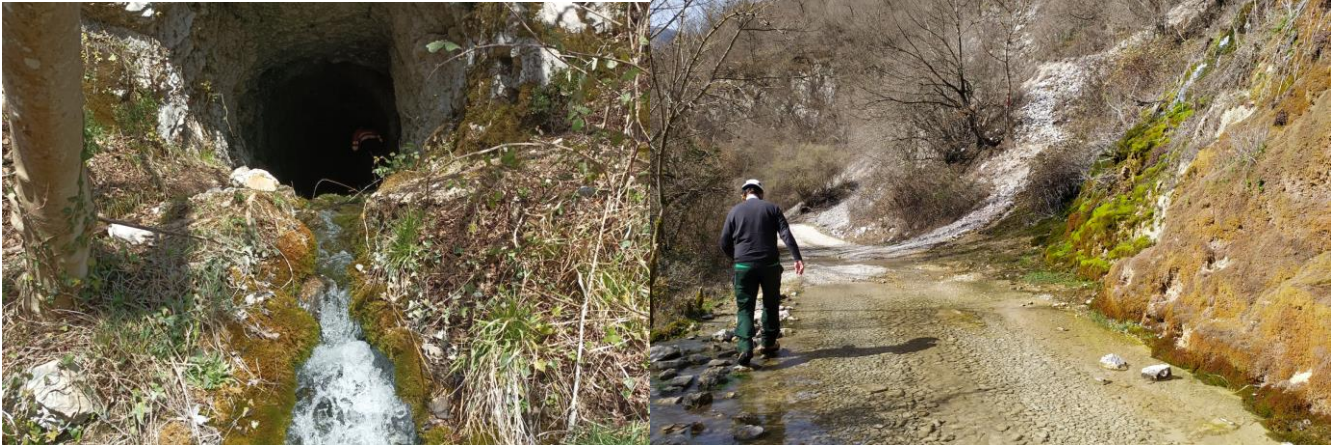
1. Venuta d'acqua dalla finestra

Dalla finestra Cardellino, posta a circa 4-5 metri di altezza sul pendio che sovrasta la strada comunale in sponda destra dell'Aniene, è presente una venuta d'acqua, quantificabile in circa 30-40 litri al secondo che invade la strada comunale rendendone difficoltoso il transito.

Figura 6-19 Venuta d'acqua dalla finestra (a sinistra) e interessamento della strada (a destra)

È stata verificata la situazione con la galleria vuota e ne è risultato che la venuta si attesta ad almeno 20 l/s circa.
