**LAVORI URGENTI DI RISANAMENTO DEL DISSESTO
IDROGEOLOGICO IN ATTO IN VIA DOMENICO BENEDETTI
E MESSA IN SICUREZZA DEL COSTONE TUFACEO**

RELAZIONE GEOLOGICA

PROGETTO PER I LAVORI URGENTI DI RISANAMENTO DEL DISSESTO IDROGEOLOGICO IN ATTO IN VIA DOMENICO BENEDETTI E MESSA IN SICUREZZA DEL COSTONE TUFACEO - COMUNE DI MORLUPO (RM)

Elaborato N°: 2359/21

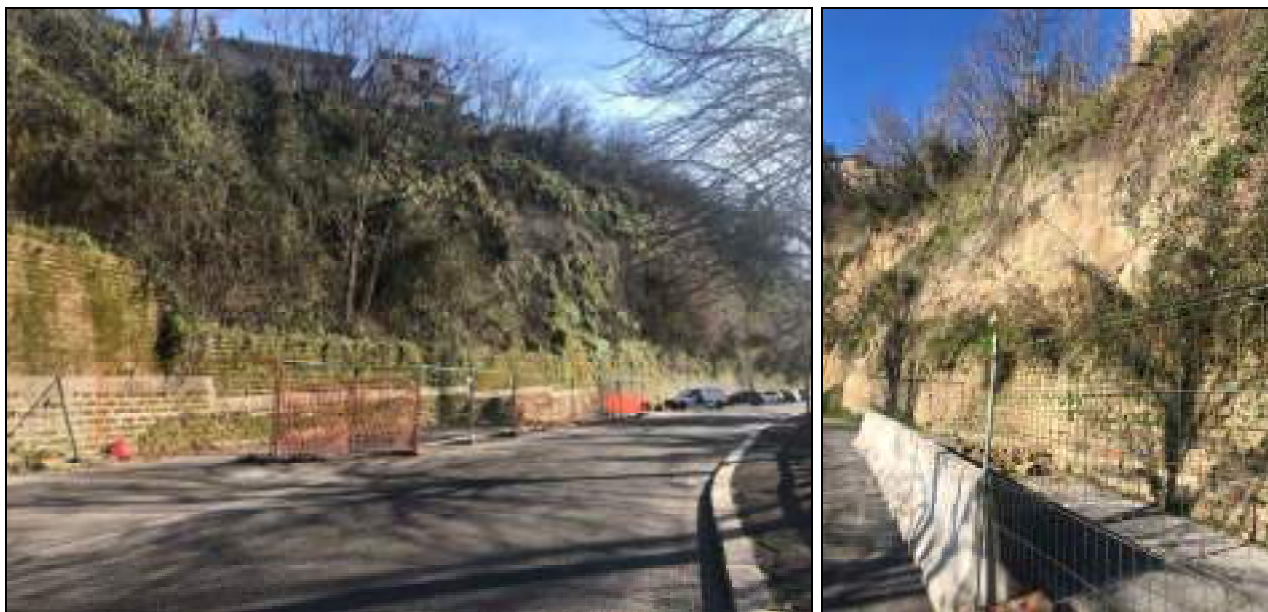
Foto 1 - 2: Vista da Via Domenico Benedetti del versante oggetto del presente studio.

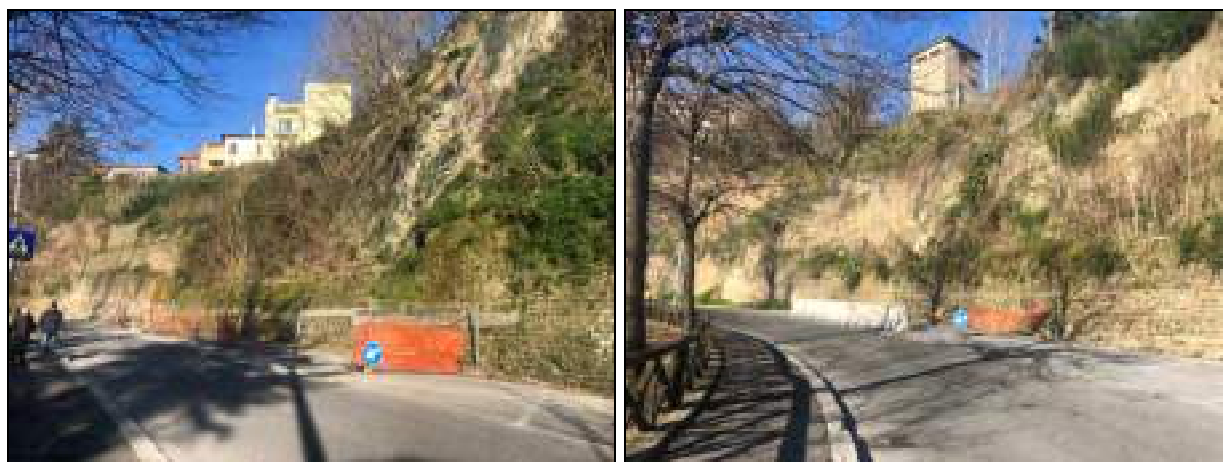
Foto 3 - 4: Visione delle opere soggette a rischio presenti a ridosso del versante instabile.
