REL 001

RILIEVO SPESSORI CON GPR

Indagini non distruttive con strumentazione GPR per la determinazione degli spessori della strada SS5-Tiburtina dal km 16+900 al km 20+000

SS5 – Tiburtina, Roma

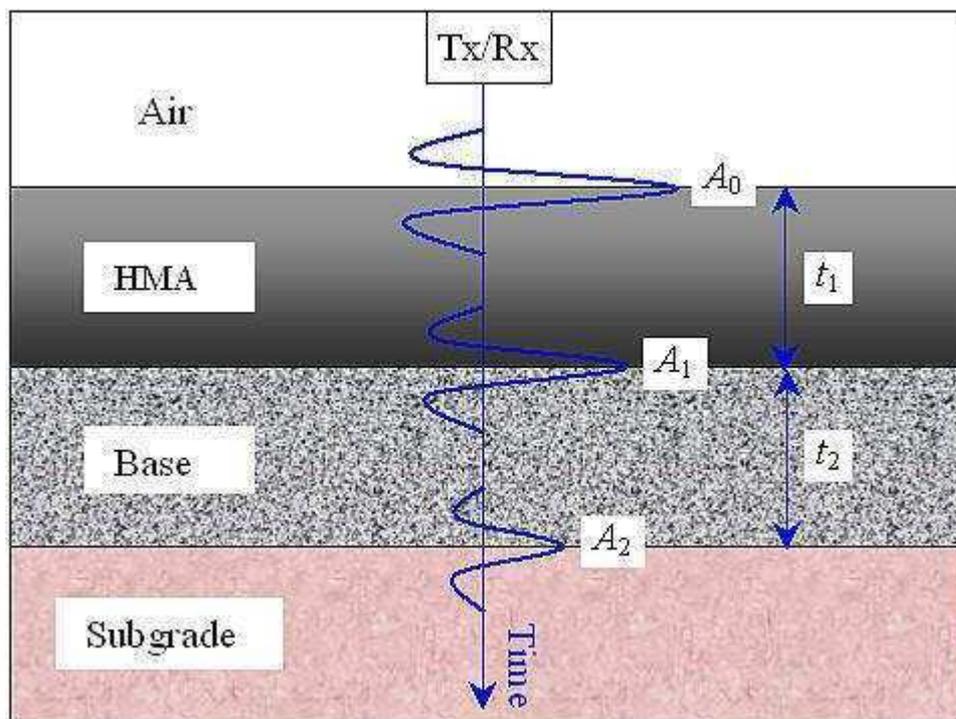
Quest'ultimo consiste in una rappresentazione bidimensionale (distanza/tempi) in cui in ascissa è espressa la posizione delle antenne lungo il profilo e in ordinata è riportato il "travel time", cioè il tempo di andata e ritorno del segnale.

Figura 2: Principio di funzionamento del Georadar per analisi stratigrafiche

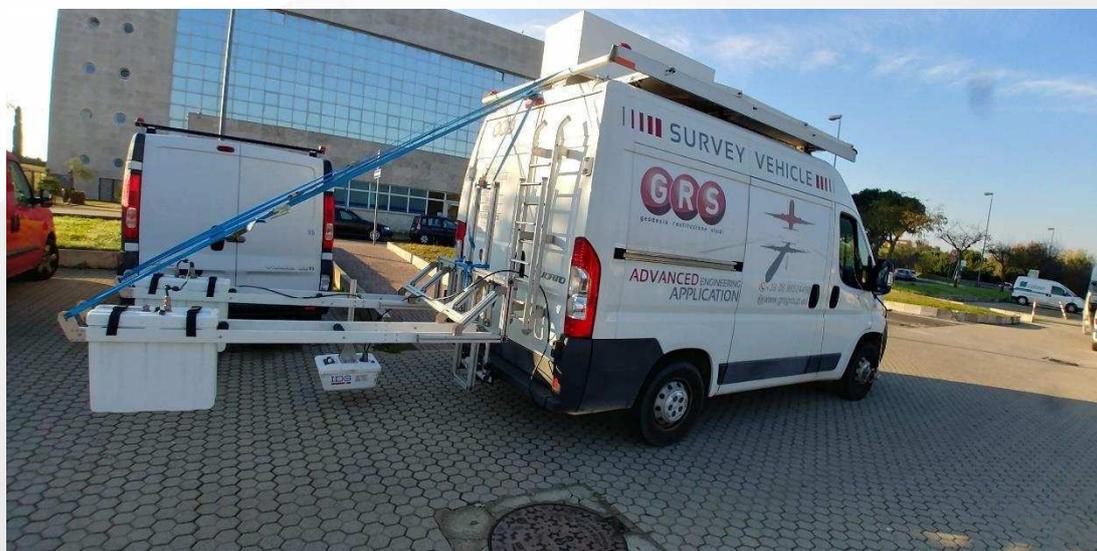
Questo sistema è un complesso multiplo composto da 4 antenne centrate su diverse frequenze di emissione:

- 1000 MHz;
- 2000 MHz;
- 200/600 MHz.

Figura 3: Sistema GPR multiantenna horn

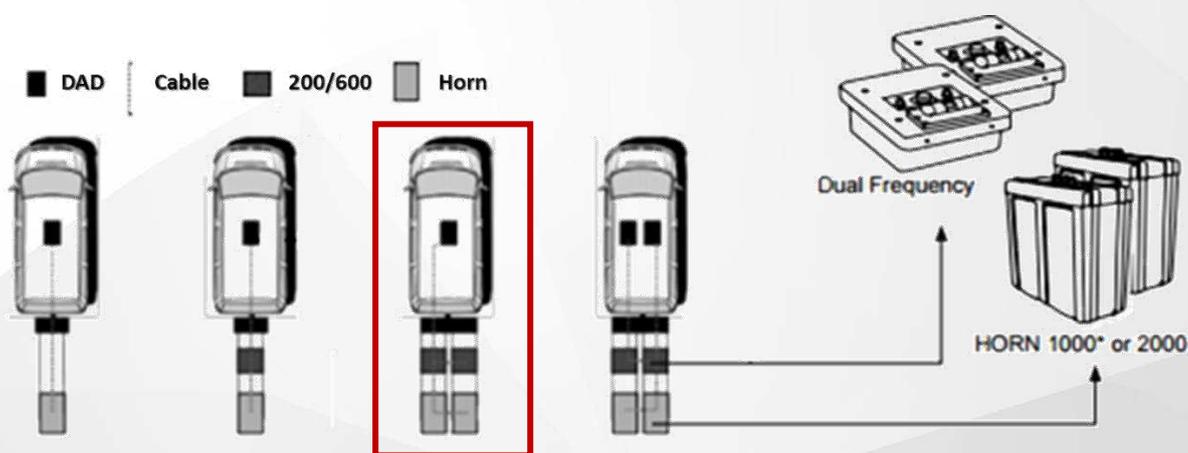
Figura 4: RIS Hi-Pave System

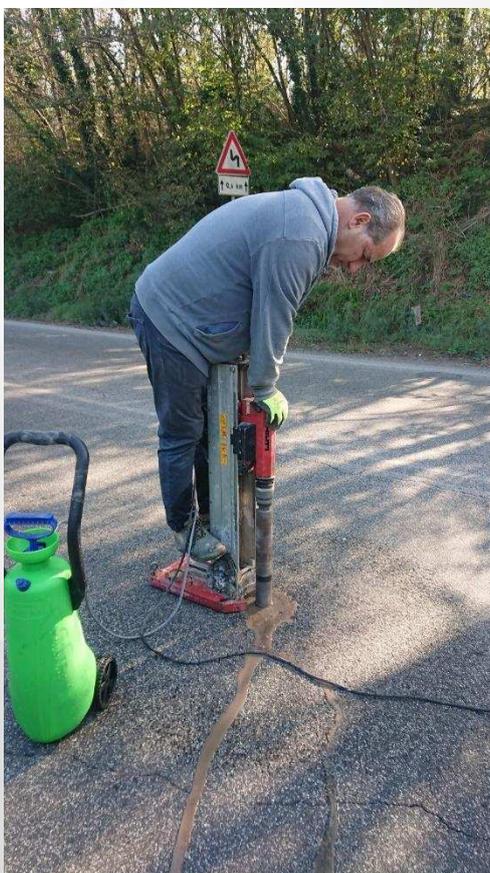
La carotatrice è una macchina dotata di un utensile di perforazione diamantato ed è utilizzata per eseguire perforazioni su pareti, pavimenti e solai realizzati con calcestruzzo, pietra naturale o altri materiali da costruzione di origine minerale.

L'unità di perforazione è montata su un piedistallo trasportabile che deve essere fissato alla superficie da forare.

L'unità di perforazione è dotata di un mandrino porta utensile e, in genere, di un sistema di alimentazione dell'acqua per il raffreddamento dell'utensile; l'avanzamento di perforazione può essere a comando manuale oppure motorizzato.

Figura 5 -Carotatrice

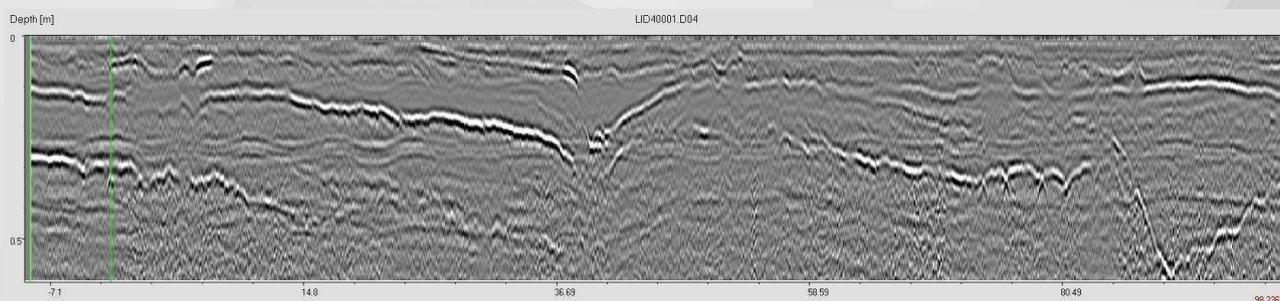
Figura 6- Radargramma Antenna 2000MHz

Il primo radargramma, restituito da un'antenna con frequenza pari a 2000 MHz, è caratterizzato da una definizione migliore degli strati più superficiali, mentre il secondo, elaborato con antenna a 600 MHz, evidenzia anche gli strati più profondi.

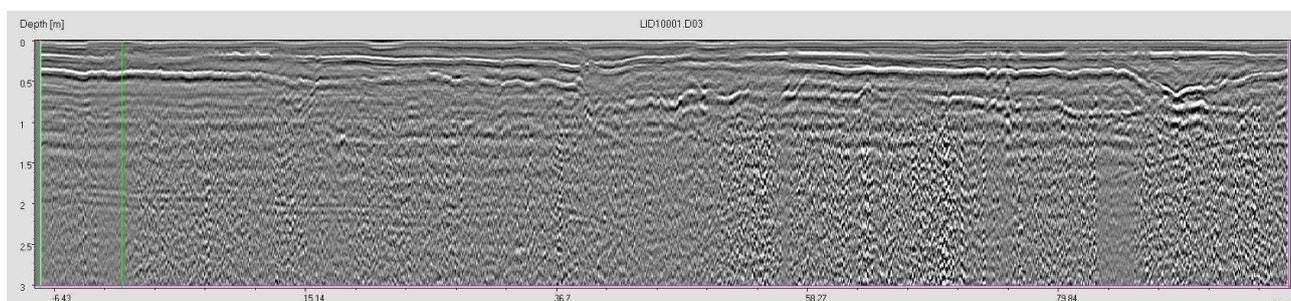
Figura 7- Radargramma Antenna 600 MHz

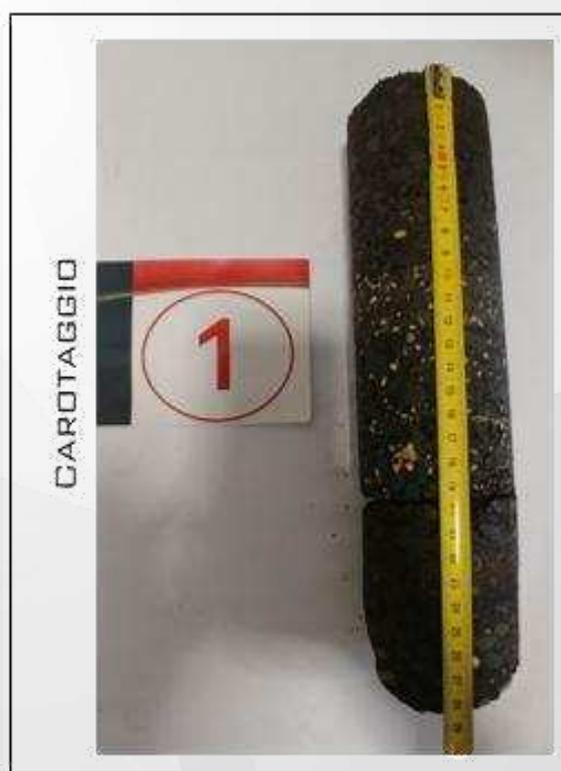
ID Carotaggio **01**

28,5 cm

ROTTO

| STRATO 1 | 20 cm |
| STRATO 2 | 28,5 cm |

Il campione si è spezzato in fase di estrazione alla profondità di 19,5 cm.

Inoltre la parte terminale del campione risulta frantumata.

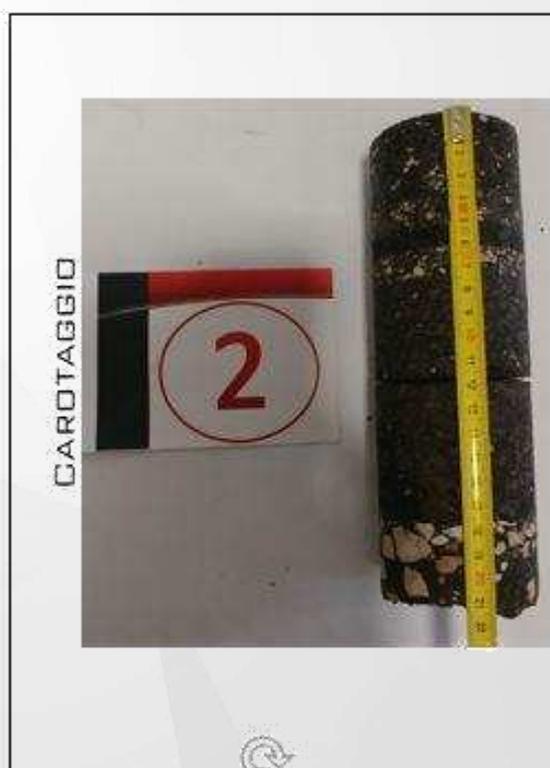
ID Carotaggio **02**

22 cm

ROTTO

| STRATO 1 | 17,8 cm |
| STRATO 2 | 22 cm |

Il campione si è spezzato in fase di estrazione alla profondità di 11,8 cm.
Inoltre la parte terminale del campione risulta frantumata.

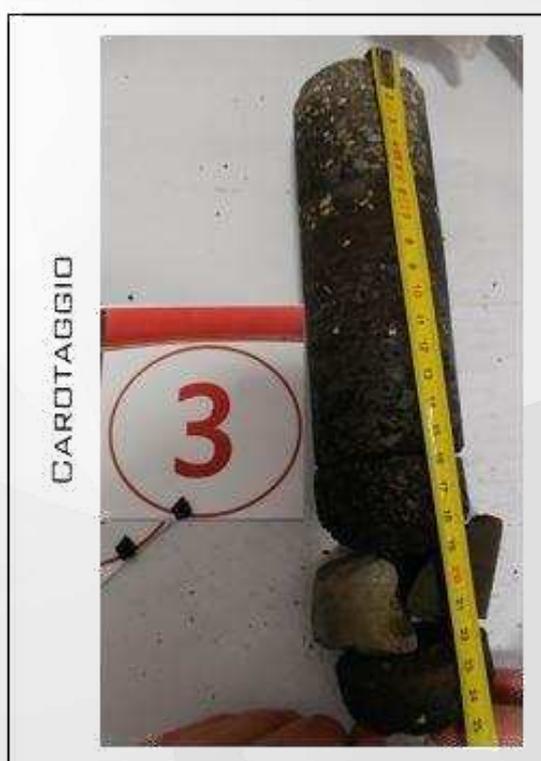
| ID Carotaggio | 03 |

25 cm

ROTTO

| STRATO 1 | 19 cm |
| STRATO 2 | 25 cm |

Il campione si è spezzato in fase di estrazione alla profondità di 16 cm.

Inoltre la parte terminale del campione risulta frantumata.

Il secondo strato di questo campione è costituito da materiale frantumato legato con inerti di dimensioni maggiori rispetto a quelli degli altri carotaggi

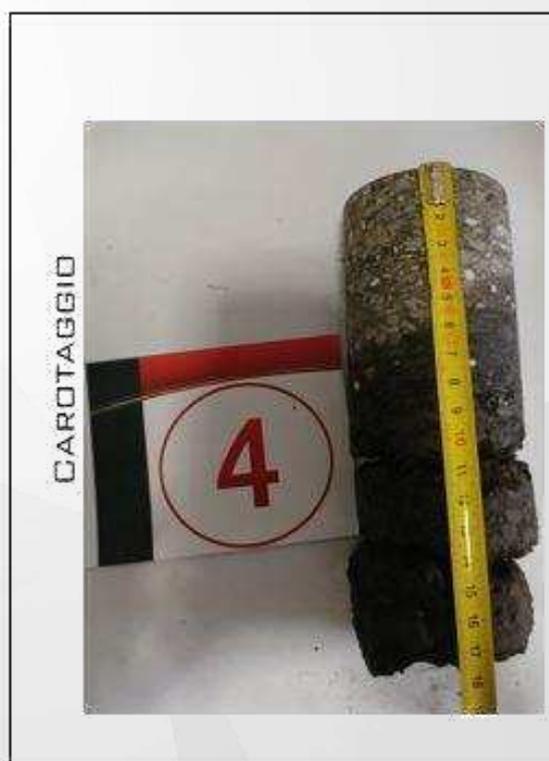
| ID Carotaggio | 04 |

| Spessore | 17,5 cm |
| Stato del campione | ROTTO |

| STRATIGRAFIA | |
|---|---|
| STRATO 1 | 17,5 cm |

Il campione si è spezzato in fase di estrazione alla profondità di 10,5 e 14 cm.

Inoltre la parte terminale del campione risulta frantumata.
