ENGINEERING AND **S**TRUCTURAL **M**ONITORING

RILIEVO TERMOCAMERA

III) RISULTATI MONITORAGGIO

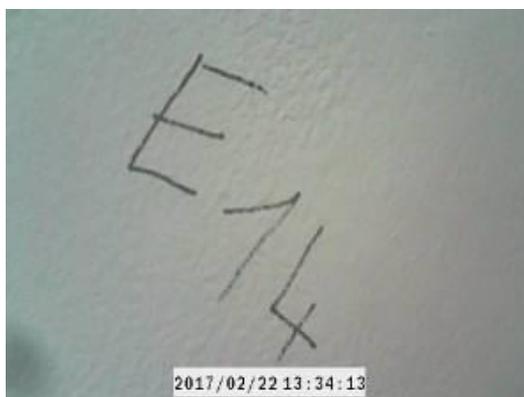
Indagine Endoscopica

Sigla: E3-I
Ubicazione prova: Parete - 1° Piano
Lunghezza foro di indagine: 50 cm parete laterizio

- 0-10 cm. Mattoni -10 – 40 cm. Vuoto e 40-50 cm. Mattoncini

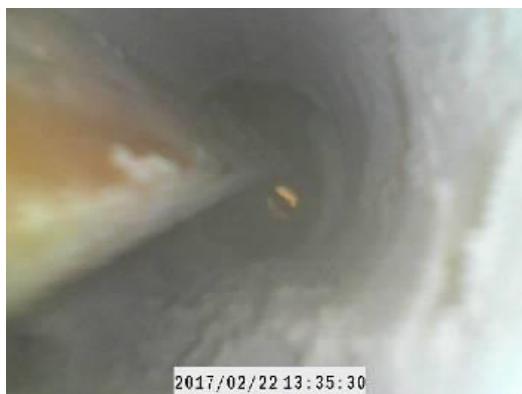
Indagine Endoscopica

Sigla: E4-I
Ubicazione prova: Parete - 1° Piano
Lunghezza foro di indagine: 50 cm parete di tufo

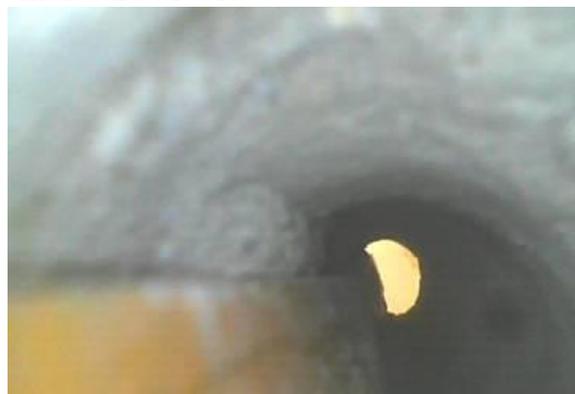
Indagine Endoscopica

Sigla: E2-II
Ubicazione prova: Parete in muratura - 2° Piano
Lunghezza foro di indagine: 50 cm parete in muratura

- 0 -50 cm. –muratura di tufo

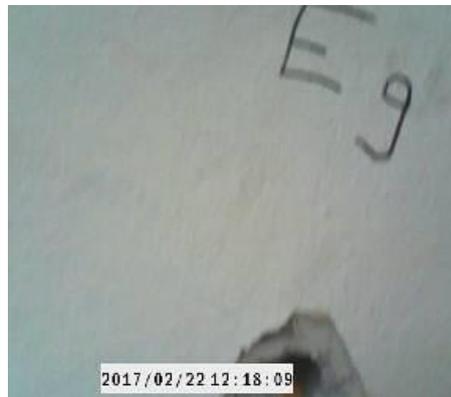
Indagine Endoscopica

Sigla: E3-II
Ubicazione prova: Parete in mattoni - 2° Piano
Lunghezza foro di indagine: 50 cm parete

- 0 -50 cm. –mattoni pieni

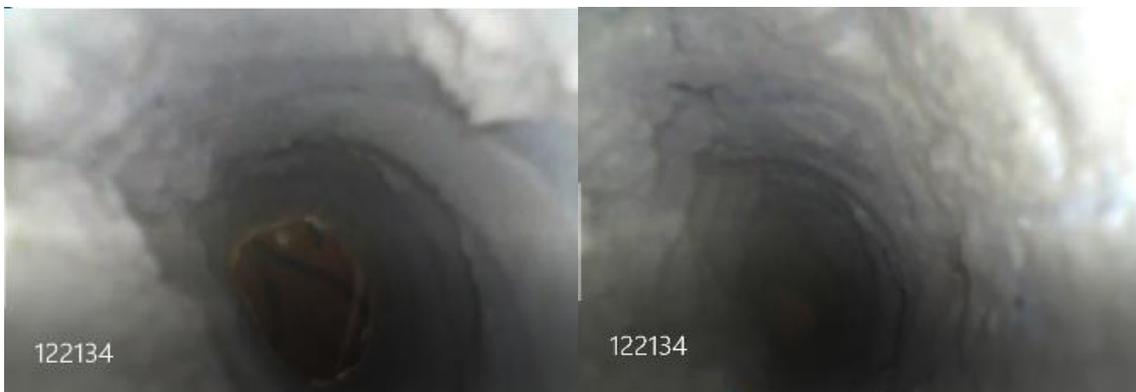
Indagine Endoscopica

Sigla: E4-II
Ubicazione prova: Parete - 2° Piano
Lunghezza foro di indagine: 50 cm parete di tufo

- 0 -50 cm. –muratura di tufo

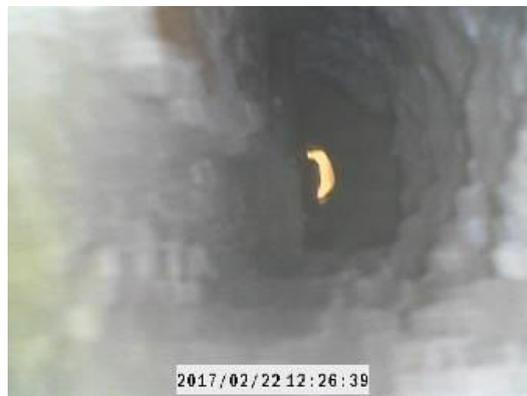
Indagine Endoscopica

Sigla: E5-II
Ubicazione prova: Parete - 2° Piano
Lunghezza foro di indagine: 50 cm parete di tufo

- 0 -50 cm. –muratura di tufo

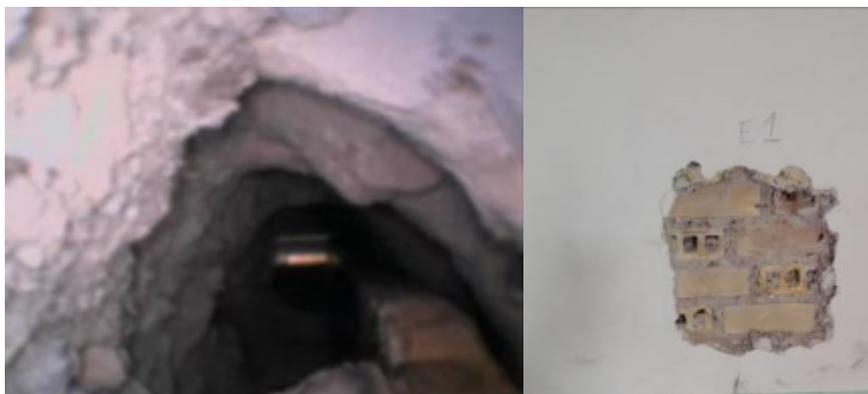
Indagine Endoscopica

Sigla: E1-III
Ubicazione prova: Parete in laterizio - Terzo Piano
Lunghezza foro di indagine: 50 cm parete

- 0 -50 cm. -laterizio

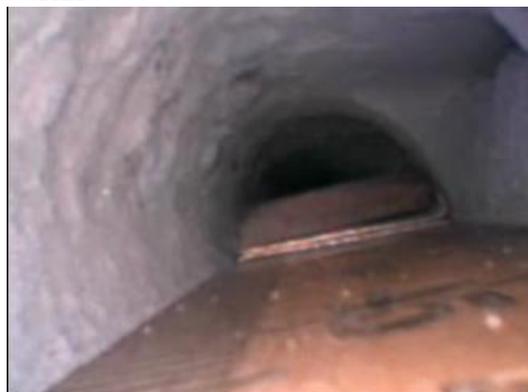
Indagine Endoscopica

Sigla: E2-III
Ubicazione prova: Parete in laterizio - Terzo Piano
Lunghezza foro di indagine: 50 cm parete

- 0 -50 cm. -laterizio

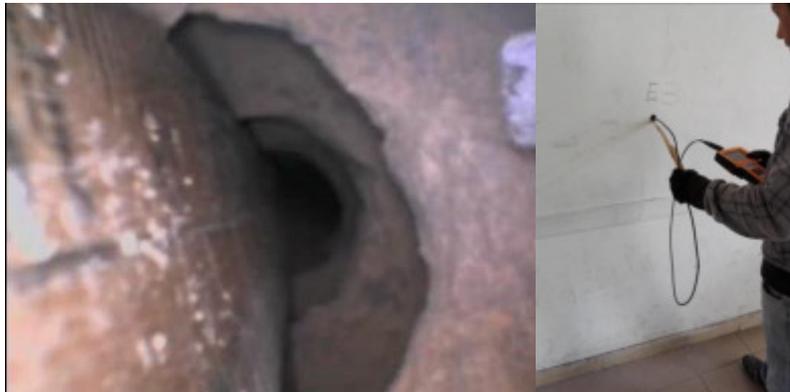
Indagine Endoscopica

Sigla: E3-III
Ubicazione prova: Parete in laterizio - Terzo Piano
Lunghezza foro di indagine: 30 cm parete

- 0 -30 cm. -laterizio

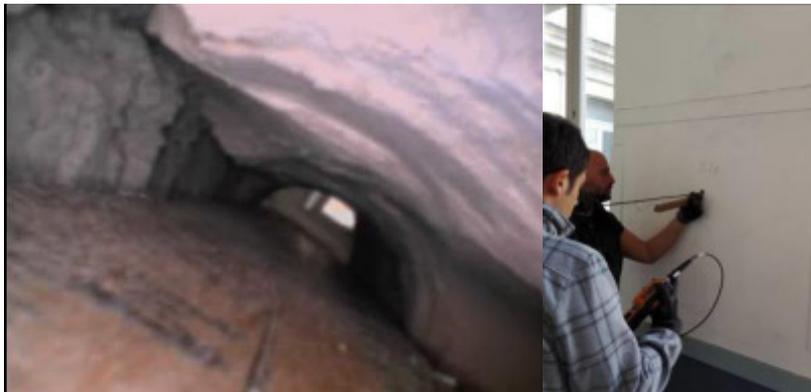
Indagine Endoscopica

Sigla: E4-III
Ubicazione prova: Parete in laterizio - Terzo Piano
Lunghezza foro di indagine: 50 cm parete

- 0 -50 cm. -laterizio

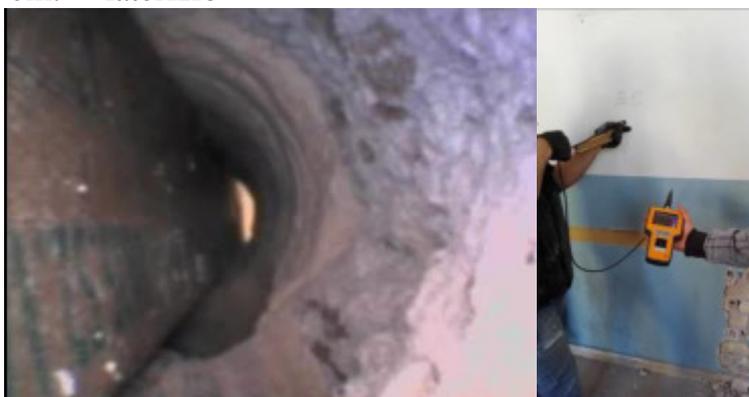
Indagine Endoscopica

Sigla: E5-III
Ubicazione prova: Parete in laterizio - Terzo Piano
Lunghezza foro di indagine: 50 cm parete

- 0 -50 cm. -laterizio

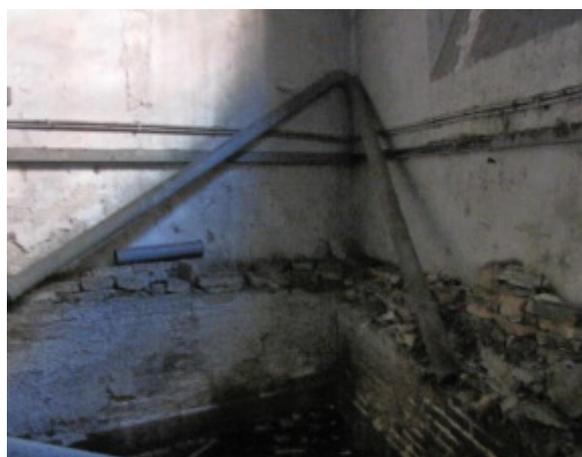
Sigla: Sv1-R

Ubicazione prova: Piano Seminterrato – Fondazione in muratura

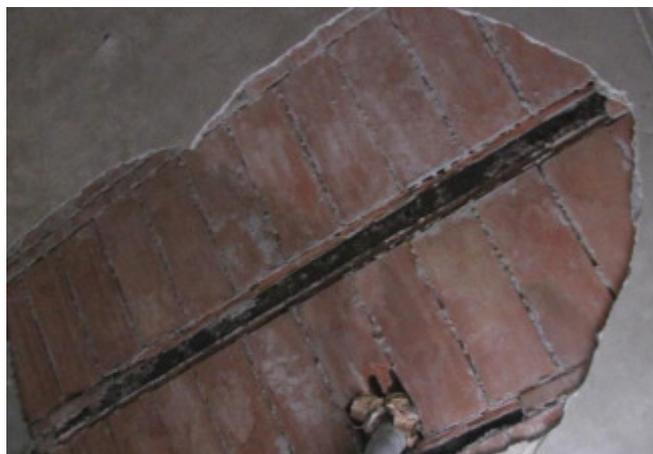
SAGGIO SvS1-S

Ubicazione prova: Piano Seminterrato - Solaio in putrelle e doppio tavellone: putrella IPE180, massetto + pavimento + tavelloni 12cm

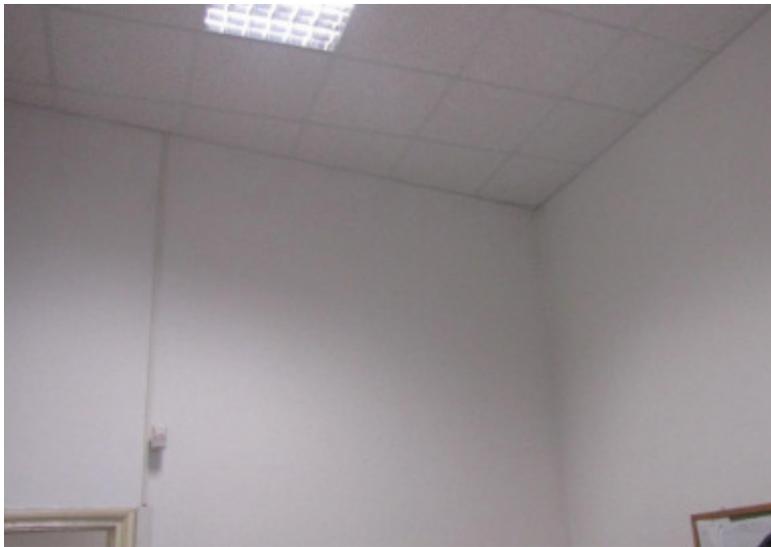
Sigla: SvS1-R

Ubicazione prova: Piano Rialzato - Solaio in putrelle e doppio tavellone con controsoffitto in cartongesso di 72 cm: putrella IPE180, massetto + pavimento + tavelloni 12cm

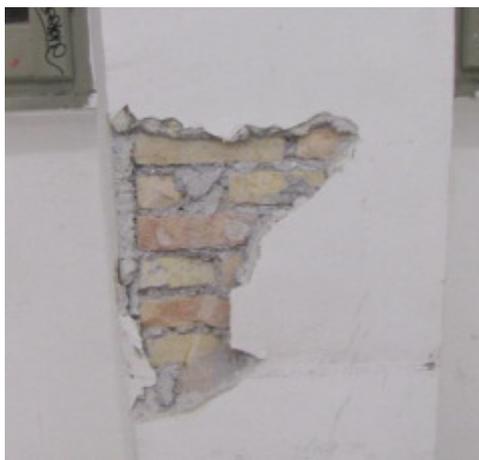
Sigla: Sv1-I

Ubicazione prova: 1° Piano – Muratura portante esterna: mattoncini pieni; spessore 65cm

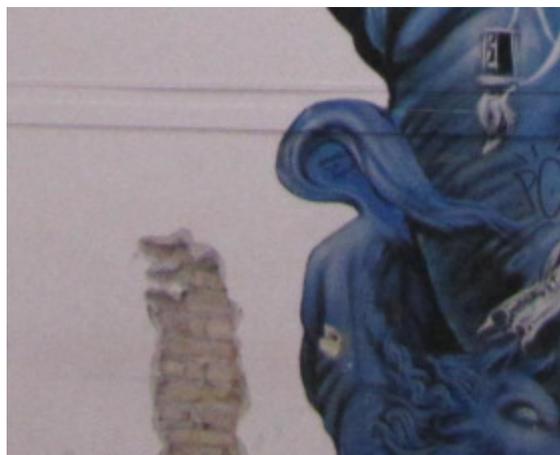
SAGGIO Sv2-I

Ubicazione prova: 1° Piano – Muratura portante interna: mattoncini pieni; spessore 50cm

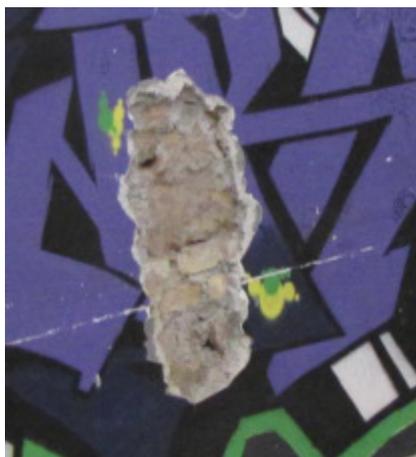
Sigla: Sv3-I

Ubicazione prova: 1° Piano – Muratura portante interna: tufo 65cm – mattoncini pieni 15cm; spessore 53cm

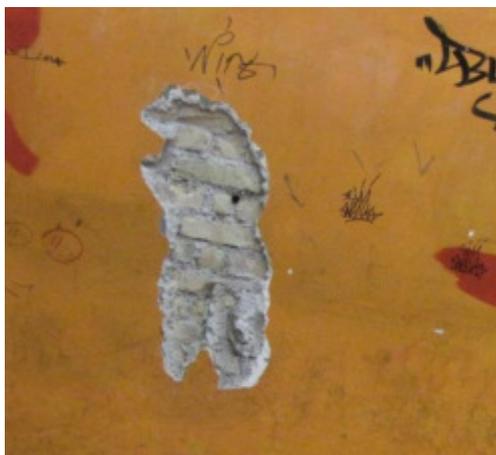
SAGGIO Sv4-I

Ubicazione prova: 1° Piano – Muratura portante interna: mattoncini pieni; spessore 50cm

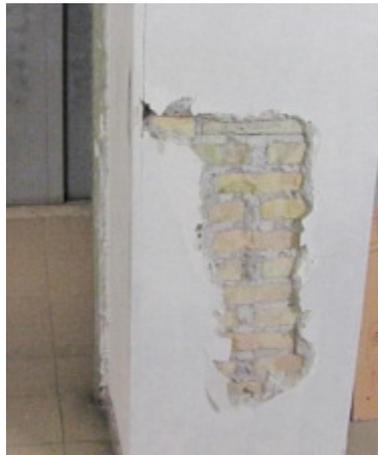
SAGGIO Sv5-I

Ubicazione prova: 1° Piano – Pilastro 65x65: mattoncini pieni

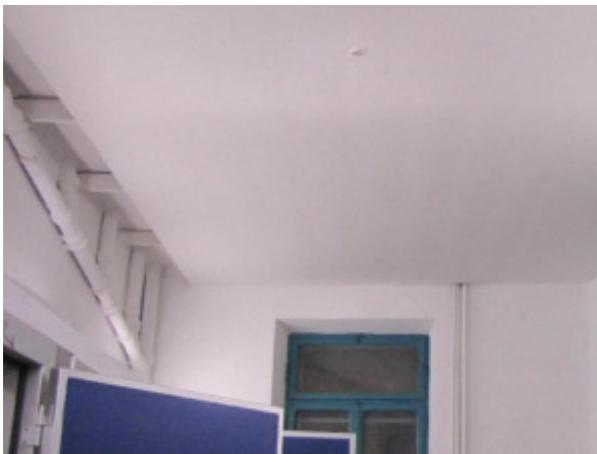
SAGGIO SvS1-I

Ubicazione prova: 1° Piano - Solaio in putrelle e doppio tavellone con controsoffitto in legno 24cm: putrella IPE180, massetto + pavimento + tavelloni 12cm

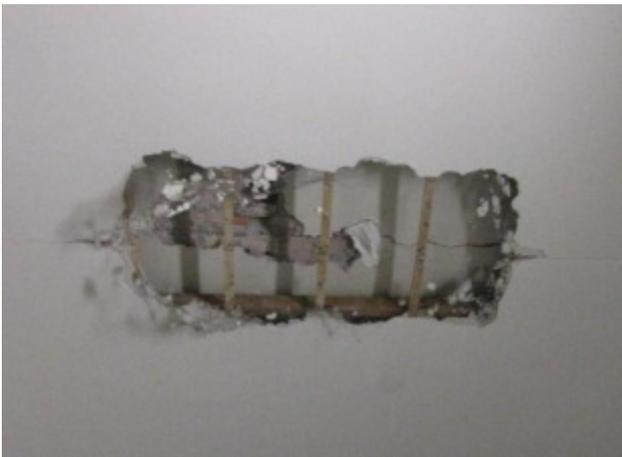
SAGGIO SvS2-I

Ubicazione prova: 1° Piano - Solaio in putrelle e doppio tavellone con controsoffitto in legno 8cm: putrella IPE120, massetto + pavimento + tavelloni 18cm

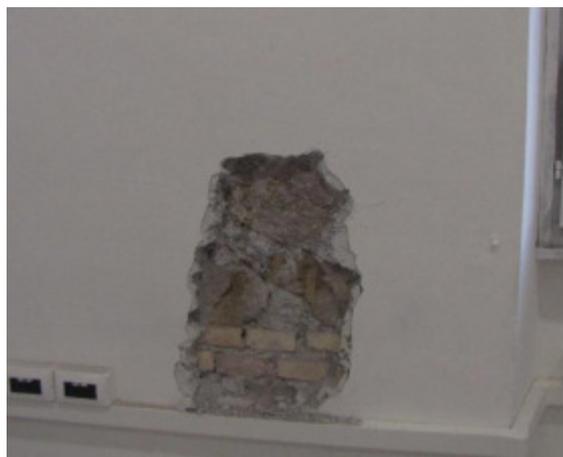
SAGGIO Sv1-II

Sigla: Sv1-II
Ubicazione prova: 2° Piano – Muratura portante esterna: tufo 65cm – mattoncini pieni 15cm; spessore 65cm

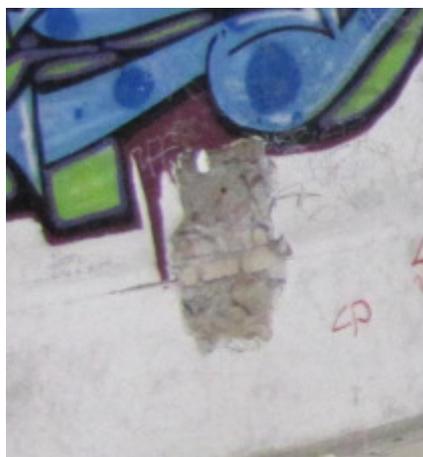
SAGGIO Sv2-II

Sigla: Sv2-II
Ubicazione prova: 2° Piano – Muratura portante interna: tufo 65cm – mattoncini pieni 15cm; spessore 50cm

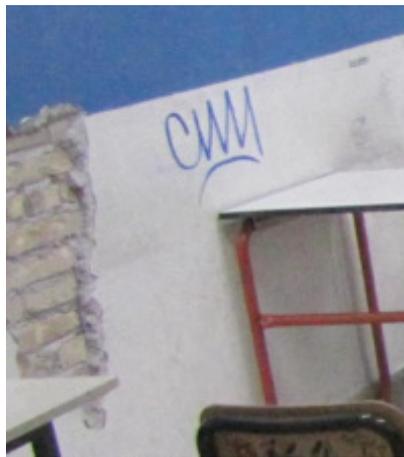
SAGGIO Sv3-II

Ubicazione prova: 2° Piano – Muratura portante interna: mattoncini pieni; spessore 50cm

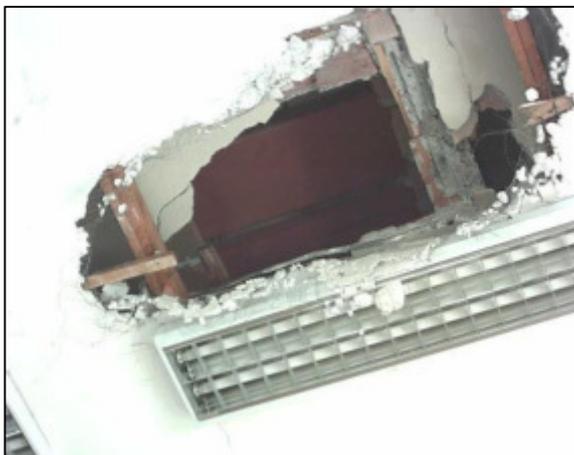
Sigla: SvS1-II

Ubicazione prova: 2° Piano - Solaio in putrelle e doppio tavellone con controsoffitto in legno 18cm: putrella IPE180, tavelloni + mattoncini 14cm, massetto + pavimento 16cm

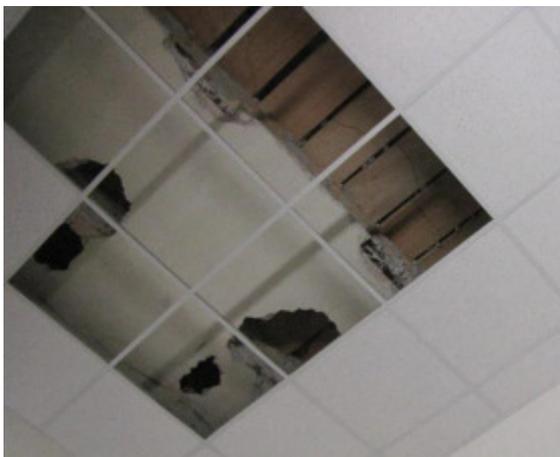
Sigla: SvS2-II

Ubicazione prova: 2° Piano - Solaio in putrelle e doppio tavellone con controsoffitto in cartongesso modulare 26cm: putrella IPE120, tavelloni + mattoncini 20cm, massetto + pavimento 18cm

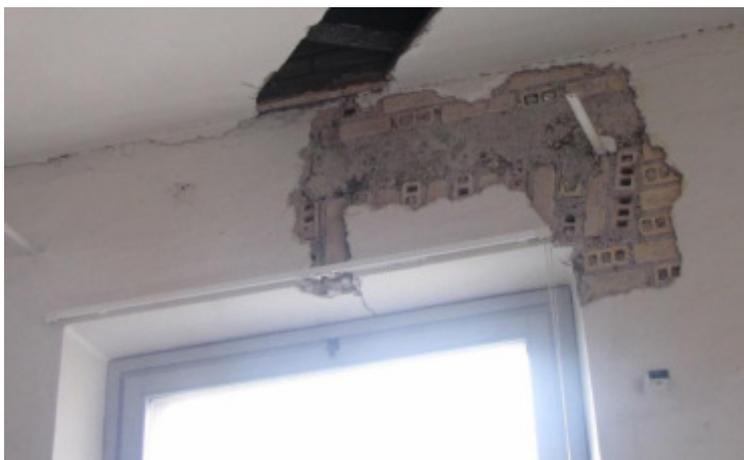
SAGGIO Sv1-III

3° Piano - Piattabanda Finestra: laterizio forato 30 cm – calcestruzzo
20 cm – laterizio 20 cm

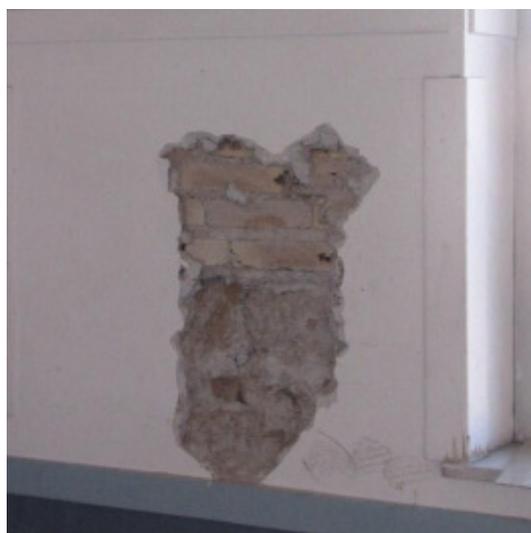
SAGGIO Sv2-III

3° Piano – Muratura portante esterna: tufo 135 cm – laterizio forato 270
cm

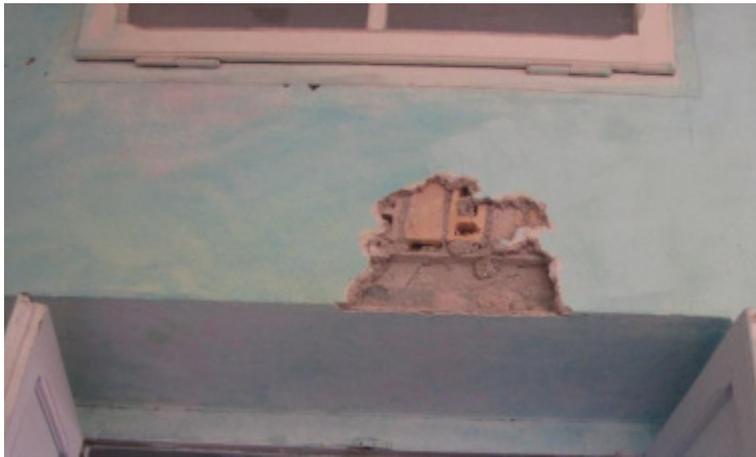
SAGGIO Sv3-III

3° Piano – Piattabanda porta ingresso aula: putrella in acciaio 12 cm –
laterizio forato 38 cm

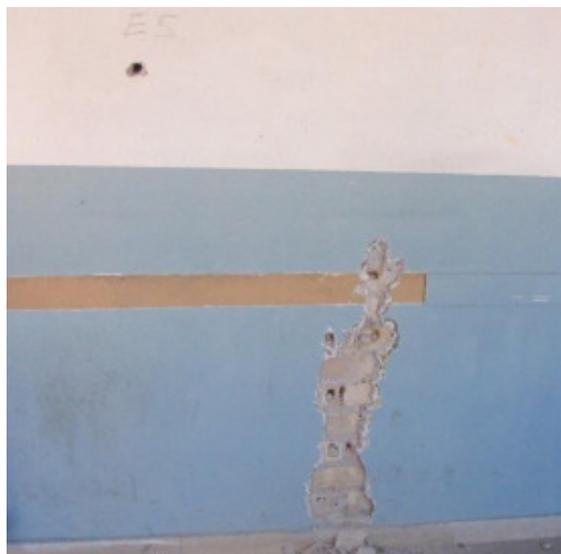
SAGGIO Sv4-III

3° Piano – Muratura portante interna: laterizio forato; spessore 50 cm

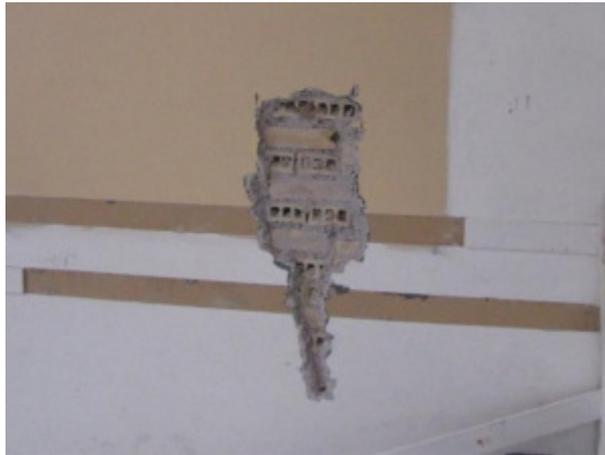
SAGGIO Sv5-III

Ubicazione prova: 3° Piano – Muratura portante interna: laterizio forato; spessore 30 cm

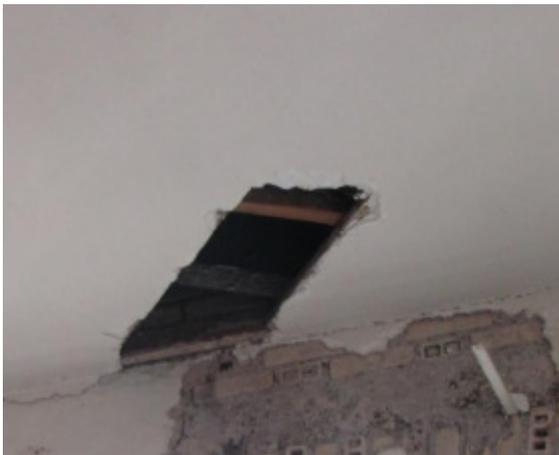
SAGGIO SvS1-III

Ubicazione prova: 3° Piano - Solaio in putrelle e tavelloni con controsoffitto in legno di 21cm: putrella 25x11cm; interasse putrelle 92cm; cordolo in mattoni pieni

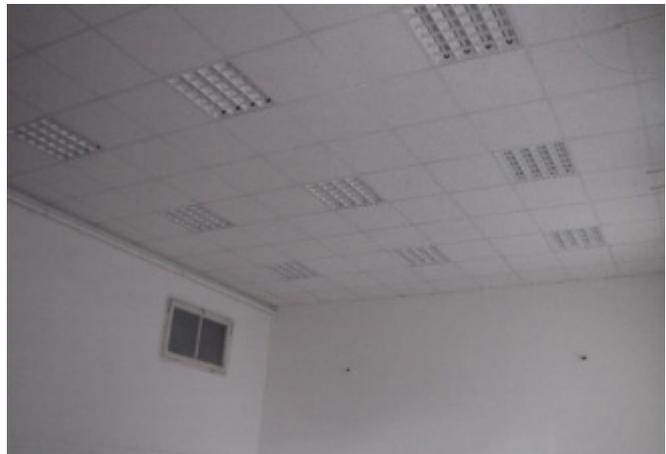
SAGGIO SvS3-III

Ubicazione prova: 3° Piano – Solaio in putrelle e tavelloni con controsoffitto in cartongesso modulare di 37,5cm: putrella 20x9cm; interasse putrelle 73cm; cordolo in mattoni pieni

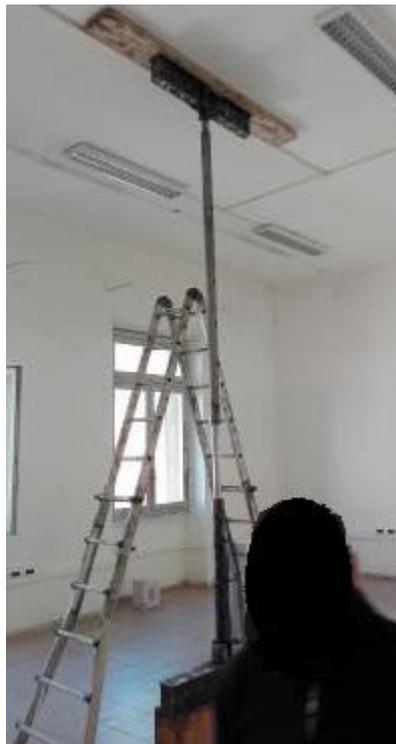
Figura 1: Martinetto idraulico - PC1

- N°1 martinetto a semplice effetto tipo A di sez. 20 cmq;
- Manometro WIKA da 0-250 bar matr. 5430930963
- N°5 comparatori centesimali (accuratezza 0,01 mm)

Il solaio è stato caricato mediante una forza concentrata generate da un martinetto idraulico, posizionato in mezzeria della luce del solaio (v. Fig. 1).

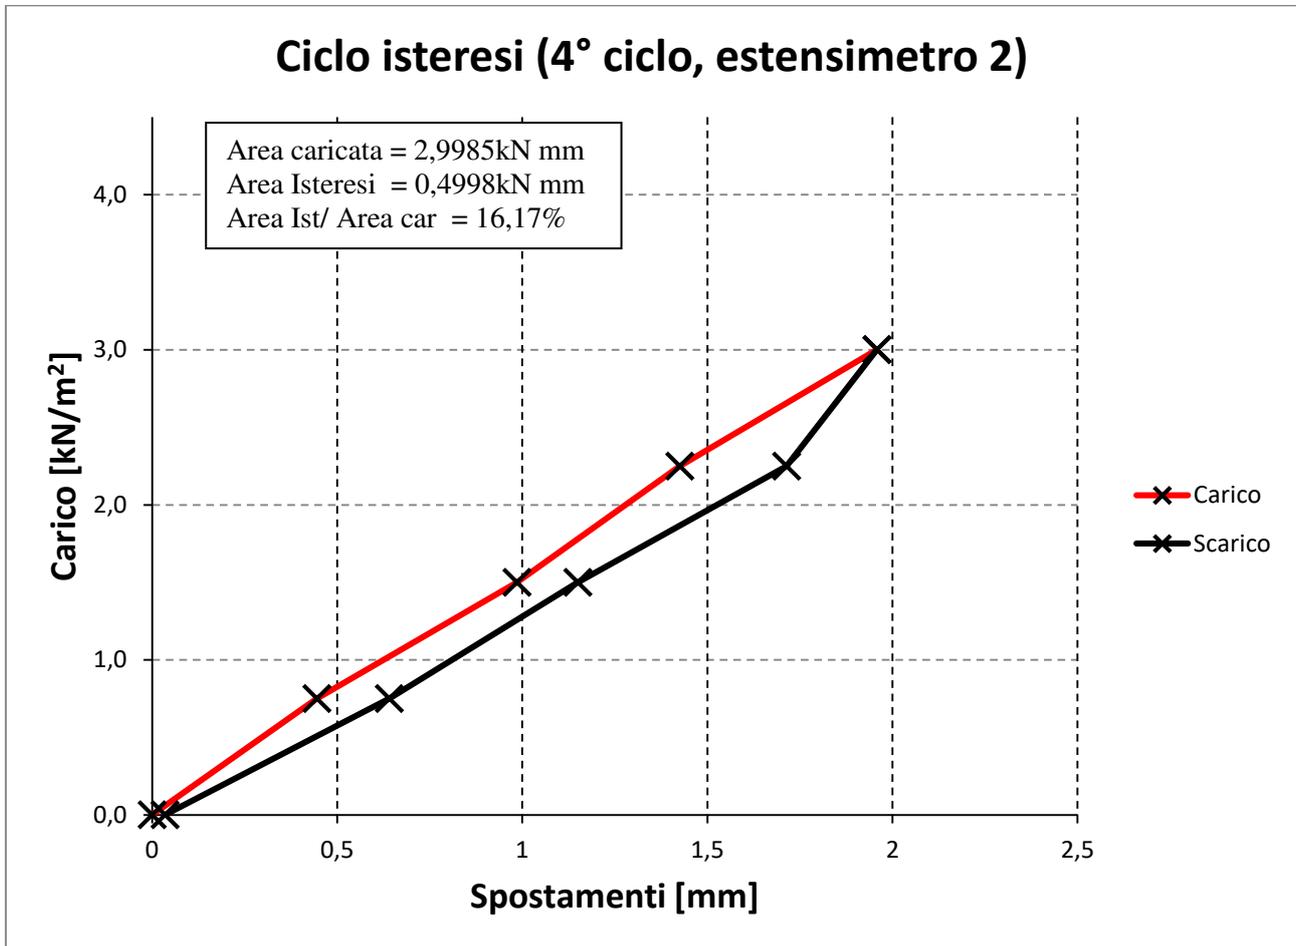
Si riporta anche il calcolo dell'area di isteresi calcolata percentualmente rispetto all'area di carico nel diagramma forza - deformazione. Tale rapporto rappresenta la percentuale di energia dissipata nel processo di carico - scarico della struttura. Il valore deve essere inferiore al 16%.

4° ciclo							
Pressione [bar]	Carico equivalente [kN/m ²]	Abbassamenti relativi al ciclo [mm]					Abbassamenti netti [mm]
		1	2	3	4	5	2
0	0,0	0,00	0,00	0,00	0,00	0,00	0
31,2	0,8	0,02	0,47	0,03	0,33	0,06	0,445
62,4	1,5	0,05	1,05	0,08	0,71	0,24	0,985
93,6	2,3	0,09	1,53	0,12	1,10	0,42	1,425
124,8	3,0	-0,01	2,04	0,17	1,49	0,67	1,958
93,6	2,3	-0,01	1,79	0,16	1,30	0,56	1,714
62,4	1,5	0,08	1,25	0,12	0,89	0,38	1,15
31,2	0,8	0,05	0,70	0,07	0,50	0,22	0,64
0	0,0	0,01	0,05	0,02	0,05	0,04	0,035

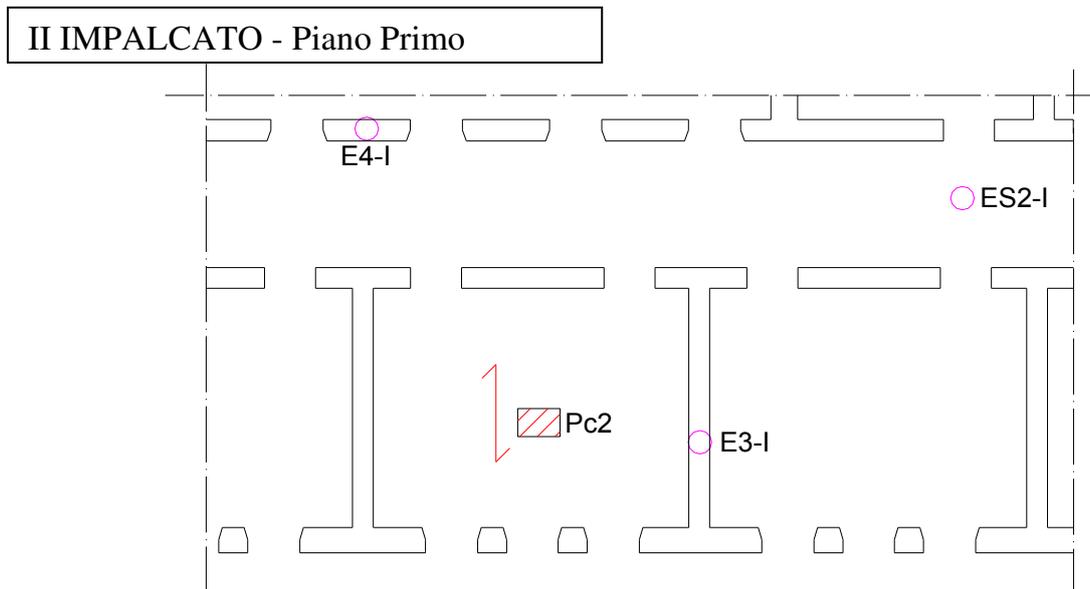
La campata che verrà caricata viene ad essere così individuata:

La campata ha una luce di circa 6,10 m con una dimensione trasversale pari a 2,00 m.

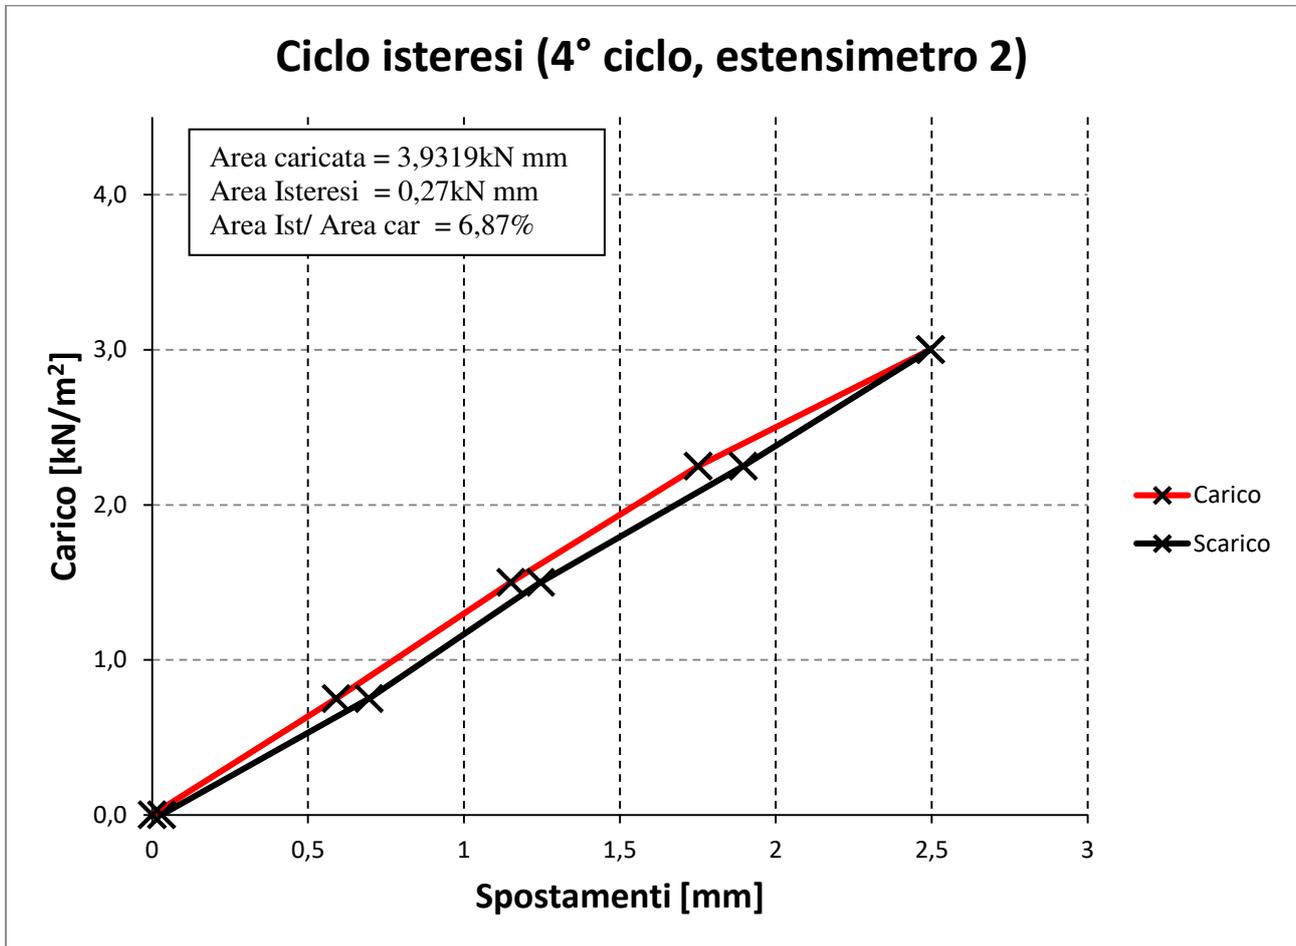
Si riporta anche il calcolo dell'area di isteresi calcolata percentualmente rispetto all'area di carico nel diagramma forza - deformazione. Tale rapporto rappresenta la percentuale di energia dissipata nel processo di carico - scarico della struttura. Il valore deve essere inferiore al 16%.

4° ciclo							
Pressione [bar]	Carico equivalente [kN/m ²]	Abbassamenti relativi al ciclo [mm]					Abbassamenti netti [mm]
		1	2	3	4	5	
0	0,0	0,00	0,00	0,00	0,00	0,00	0
22,875	0,8	0,03	0,62	0,03	0,22	0,12	0,59
45,75	1,5	0,07	1,22	0,07	0,47	0,22	1,15
68,625	2,3	0,11	1,86	0,11	0,78	0,38	1,75
91,5	3,0	0,14	2,64	0,15	1,19	0,53	2,495
68,625	2,3	0,12	2,02	0,13	0,96	0,51	1,895
45,75	1,5	0,09	1,34	0,10	0,55	0,30	1,245
22,875	0,8	0,05	0,75	0,06	0,36	0,20	0,695
0	0,0	0,02	0,05	0,02	0,04	0,02	0,03

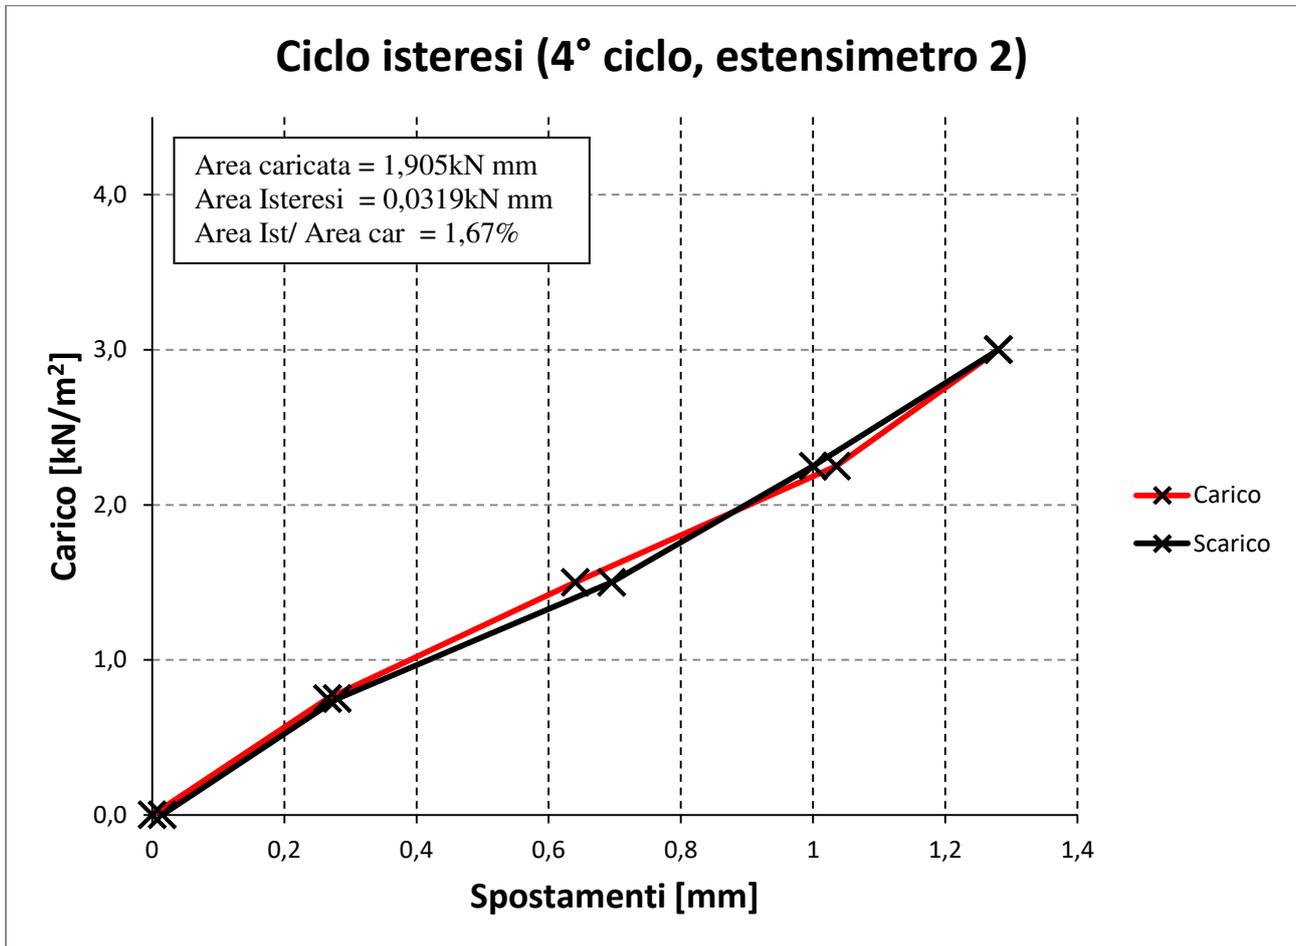
Si riporta anche il calcolo dell'area di isteresi calcolata percentualmente rispetto all'area di carico nel diagramma forza - deformazione. Tale rapporto rappresenta la percentuale di energia dissipata nel processo di carico - scarico della struttura. Il valore deve essere inferiore al 16%.

4° ciclo							
Pressione [bar]	Carico equivalente [kN/m ²]	Abbassamenti relativi al ciclo [mm]					Abbassamenti netti [mm]
		1	2	3	4	5	2
0	0,0	0,00	0,00	0,00	0,00	0,00	0
12,6	0,8	0,04	0,30	0,03	0,23	0,04	0,265
25,2	1,5	0,10	0,72	0,06	0,56	0,10	0,64
37,8	2,3	0,14	1,15	0,09	0,90	0,16	1,035
50,4	3,0	0,17	1,42	0,11	1,11	0,21	1,28
37,8	2,3	0,14	1,12	0,10	0,92	0,18	1
25,2	1,5	0,11	0,79	0,08	0,61	0,12	0,695
12,6	0,8	0,05	0,33	0,05	0,25	0,08	0,28
0	0,0	0,01	0,02	0,00	0,01	0,01	0,015

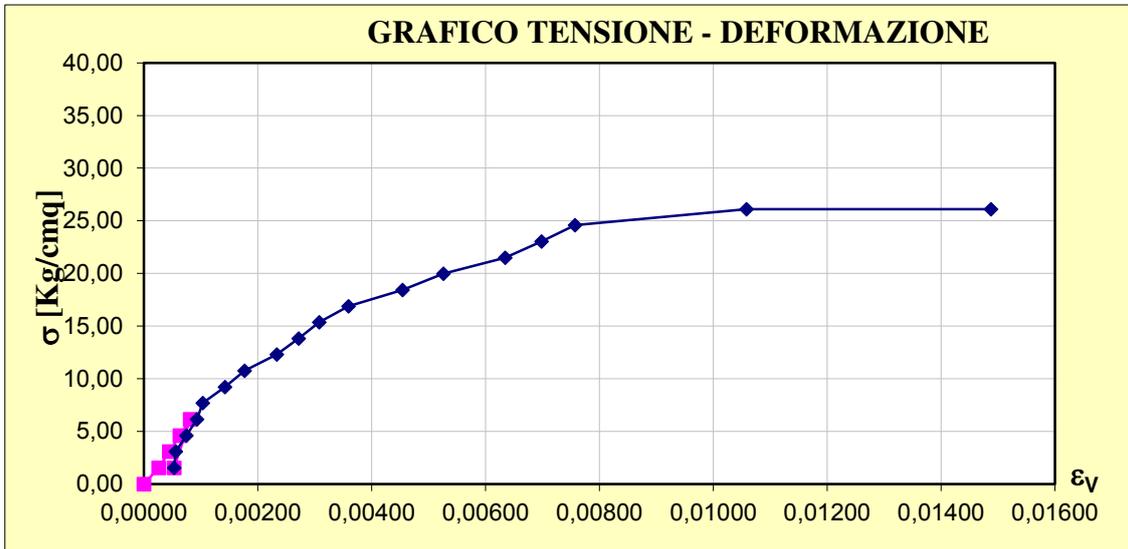
Pressione Bar	Lettura Base	Cedimenti mm	σ Kg/cmq	ϵ
0,0	1,349	0,000	0,00	0,00000
2,0	1,272	0,077	1,54	0,00026
4,0	1,215	0,134	3,07	0,00045
6,0	1,160	0,189	4,61	0,00063
8,0	1,106	0,243	6,14	0,00081
2,0	1,190	0,159	1,54	0,00053
4,0	1,181	0,168	3,07	0,00056
6,0	1,126	0,223	4,61	0,00074
8,0	1,069	0,280	6,14	0,00093
10,0	1,040	0,309	7,68	0,00103
12,0	0,922	0,427	9,22	0,00142
14,0	0,819	0,530	10,75	0,00177
16,0	0,650	0,699	12,29	0,00233
18,0	0,534	0,815	13,82	0,00272
20,0	0,426	0,923	15,36	0,00308
22,0	0,272	1,077	16,90	0,00359
24,0	-0,013	1,362	18,43	0,00454
26,0	-0,228	1,577	19,97	0,00526
28,0	-0,555	1,904	21,50	0,00635
30,0	-0,746	2,095	23,04	0,00698
32,0	-0,923	2,272	24,58	0,00757
34,0	-1,825	3,174	26,11	0,01058
34,0	-3,115	4,464	26,11	0,01488

Dal grafico tensione-deformazione si calcola la tensione di rottura σ e sul tratto elastico della curva il modulo di elasticità medio E.

RISULTATI	
Tensione di rottura σ [Kg/cm ²]	26.11
Modulo elastico medio E [Kg/cm ²]	14400
Calcolato tra 2-6 bar II Ciclo

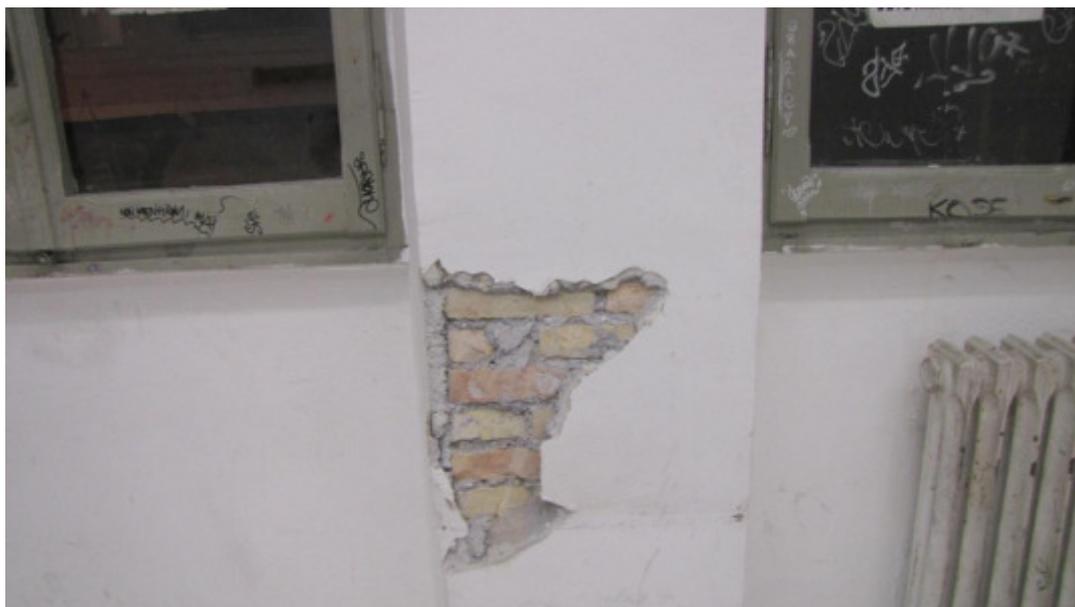
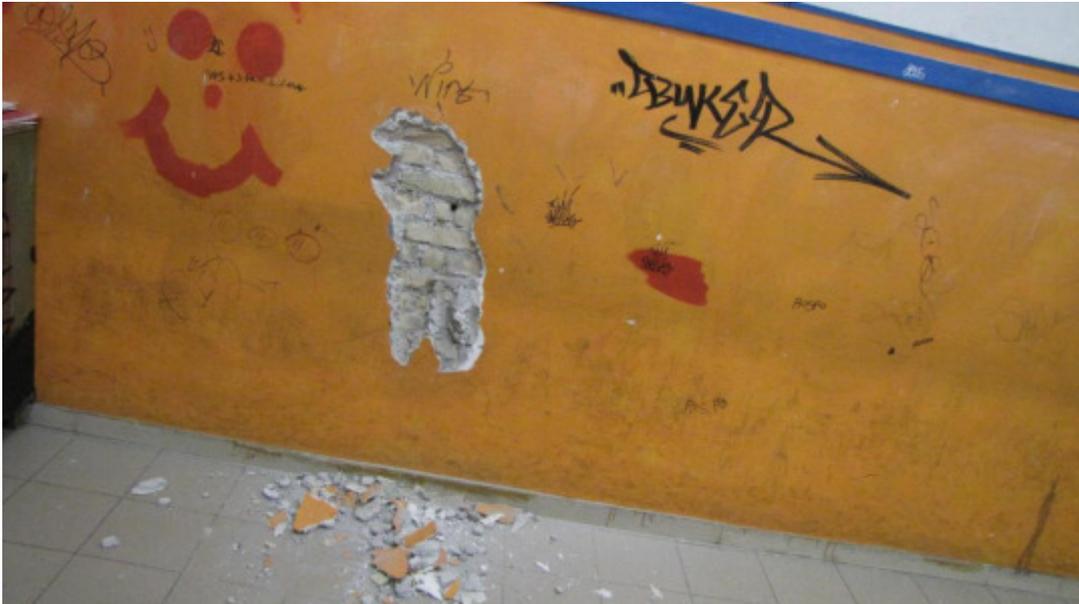
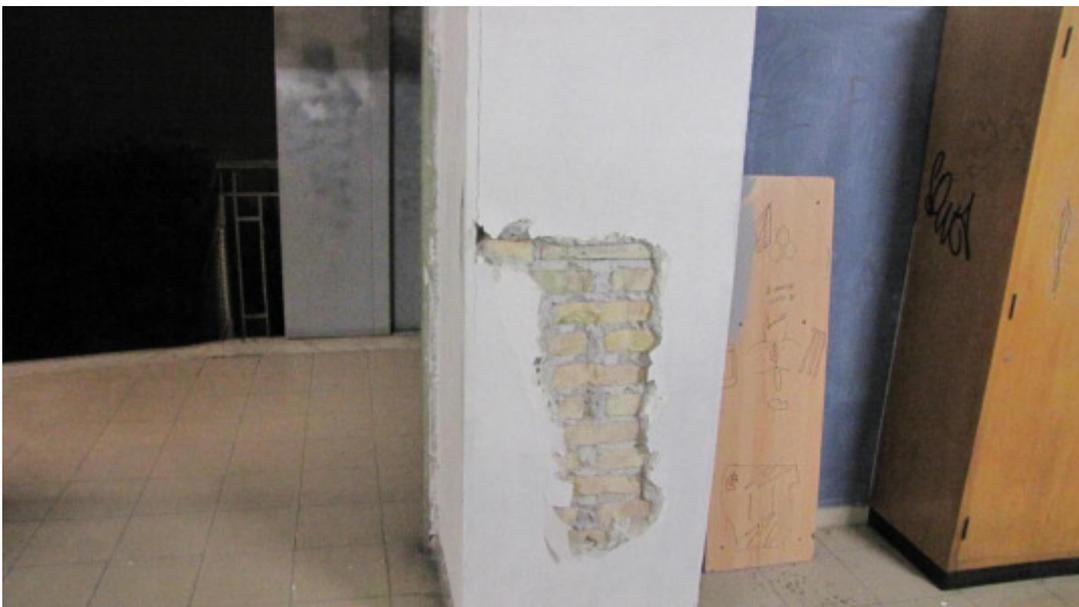
Le indagini sulla muratura hanno riguardato anche i singoli elementi costituenti i parametri murari. In particolare, sono state effettuate delle prove per determinare la resistenza caratteristica a compressione degli elementi.

I risultati hanno evidenziato dei valori compresi tra i limiti di normativa (DM 14 Gennaio 2008 e Circolare n° 617 02 Febbraio 2009).

Per quanto riguarda la malta le indagini qualitative hanno condotto a stimare una tipologia di malta scadente anche considerando l'epoca di realizzazione.

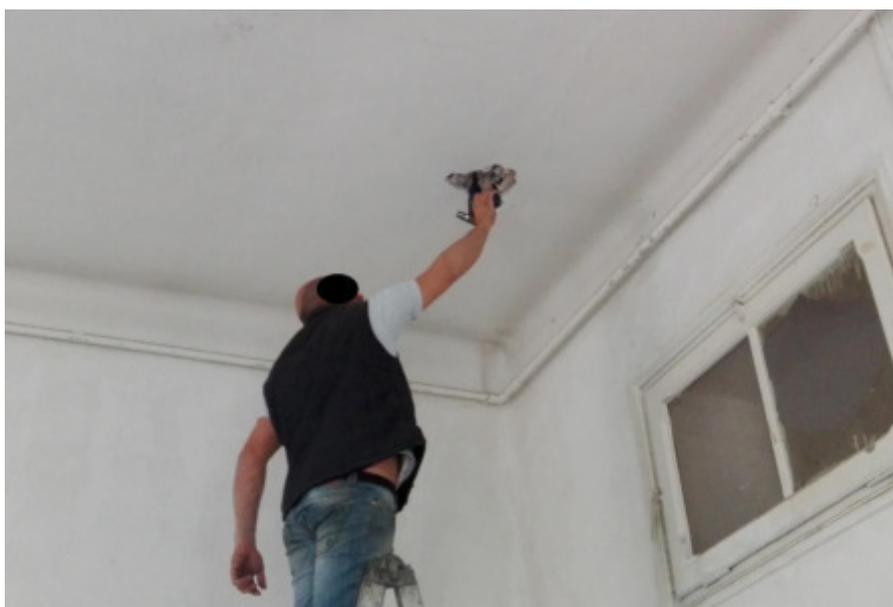
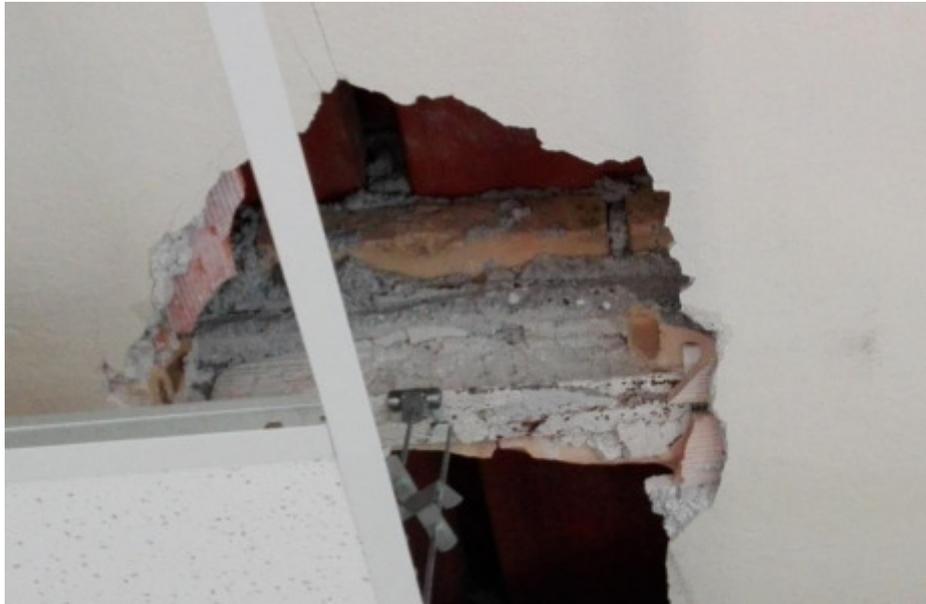
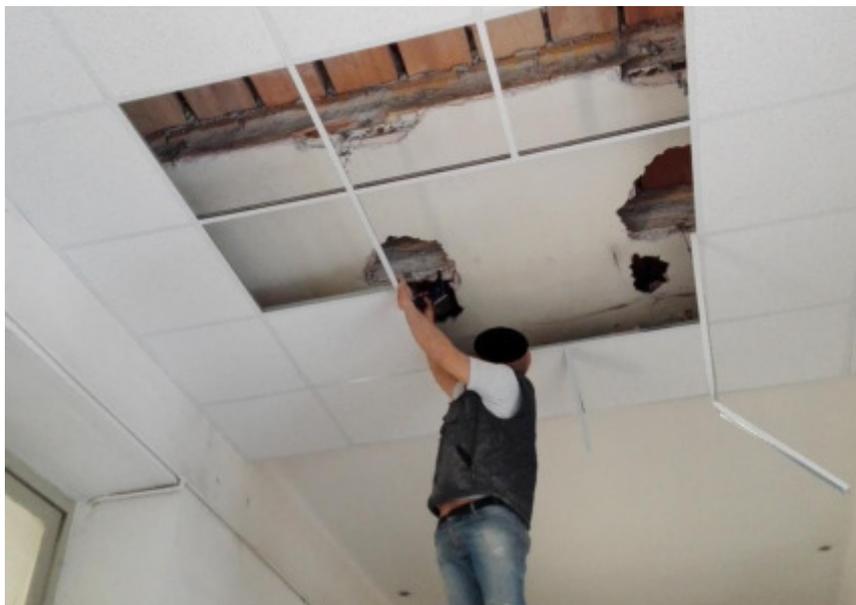
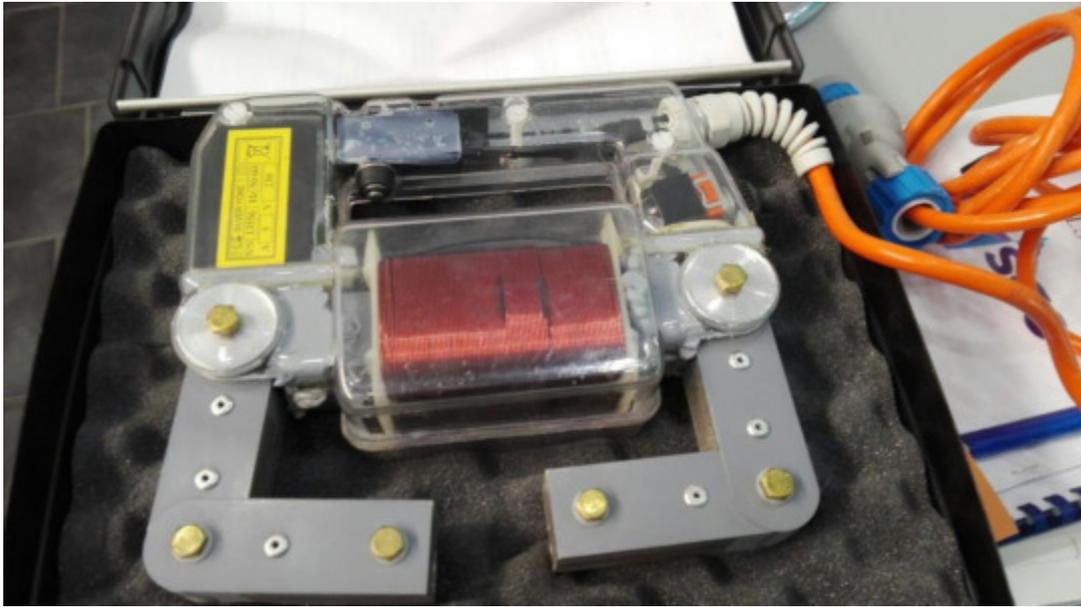
Gli elementi in acciaio riscontrati sono stati quelli costituenti i solai in putrelle di acciaio e tavelloni o volterrane. Su questi elementi di prassi vengono eseguite prove con durometro e magnetoscopia per determinare la resistenza a rottura degli acciai e le caratteristiche delle saldature.

Nel caso specifico, le prove hanno portato a determinare una resistenza media a rottura pari a 360 MPa (indice medio vickers HV = 109,16) per quanto riguarda i profilati dei solai del terzo piano mentre si è ricavata una resistenza media a rottura pari a 300 MPa (indice medio vickers HV = 87,95) per quanto riguarda i profilati dei solai di tutti gli altri piani.
