ENGINEERING AND **S**TRUCTURAL **M**ONITORING

RILIEVO TERMOCAMERA

III) RISULTATI MONITORAGGIO

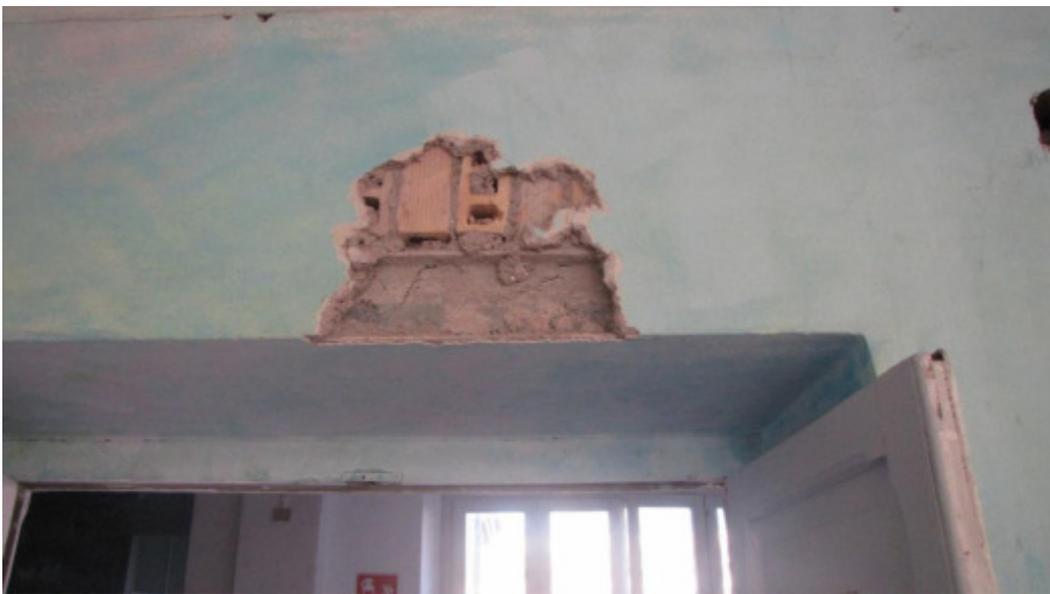
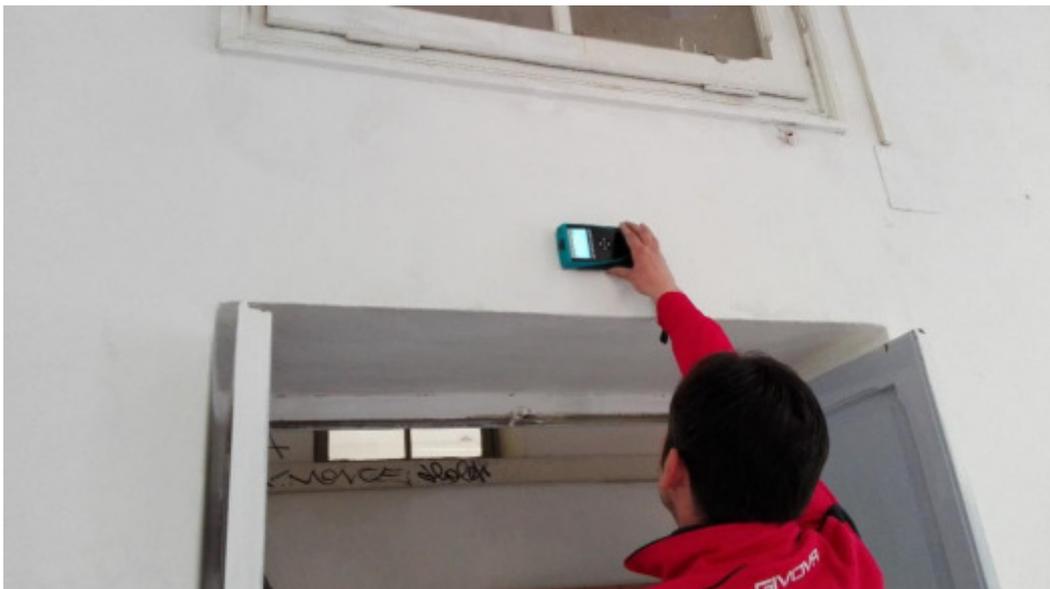
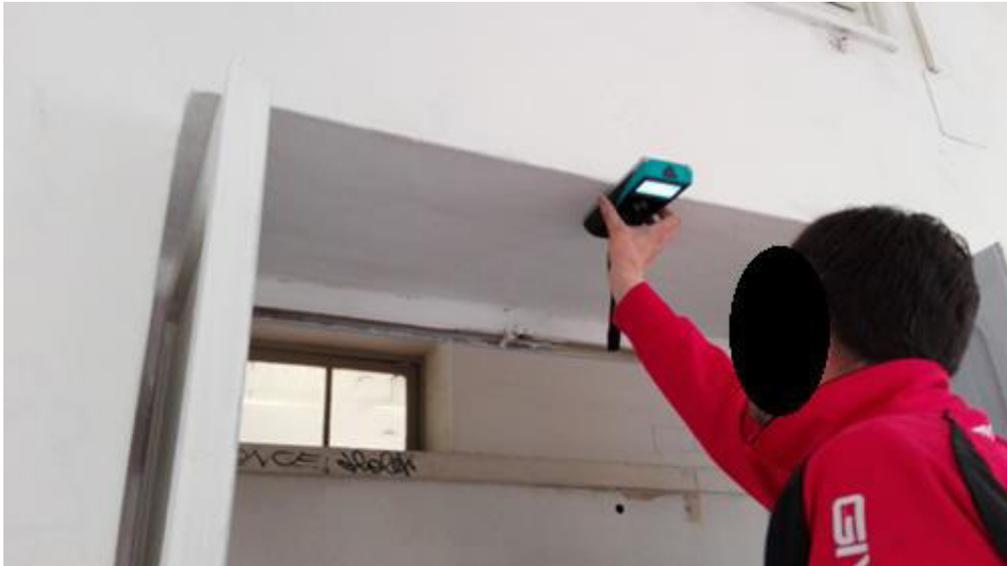
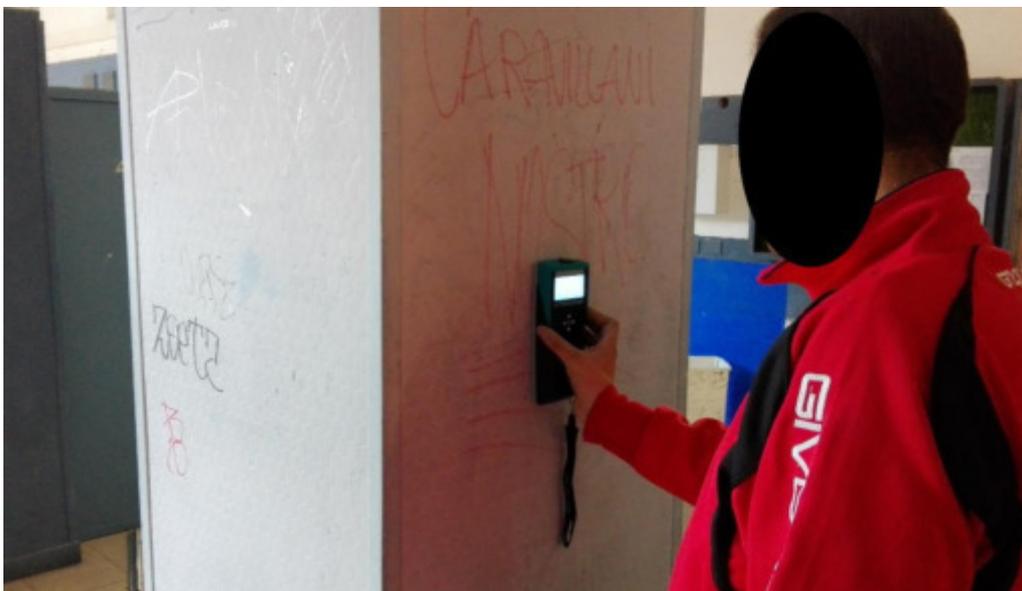
4. Indagine pacometrica su muratura e piattabande

Le indagini pacometriche volte all'individuazione di armature e/o elementi metallici all'interno delle strutture verticali hanno consentito di evidenziare l'assenza di suddette armature con gli unici elementi metallici individuati sono state le piattabande in acciaio presenti solo in alcuni casi.

Le suddette indagini hanno riguardato anche elementi che esteticamente avevano le forme di pilastri in calcestruzzo armato. I suddetti elementi sono però risultati essere pilastri i muratura.

Infine, le piattabande sono risultate inesistenti, ad eccezione di alcuni elementi metallici (putrelle) inseriti, su un numero molto limitato di aperture, probabilmente in un secondo momento rispetto all'edificazione iniziale del fabbricato, presumibilmente a seguito di fenomeni fessurativi avanzati. In corrispondenza dell'ultimo livello, invece, anche sulle aperture finestrate perimetrali, sono state riscontrate simil-piattabande costituite da elementi forati messi di piatto in verticale.
