**Interventi urgenti per il consolidamento e la messa in sicurezza del muro perimetrale dell'I.I.S.S. "V. GIOBERTI" Via della Paglia 50**

### FATTIBILITA' TECNICA ED ECONOMICA

## RELAZIONE TECNICA ILLUSTRATIVA

## DOCUMENTAZIONE FOTOGRAFICA

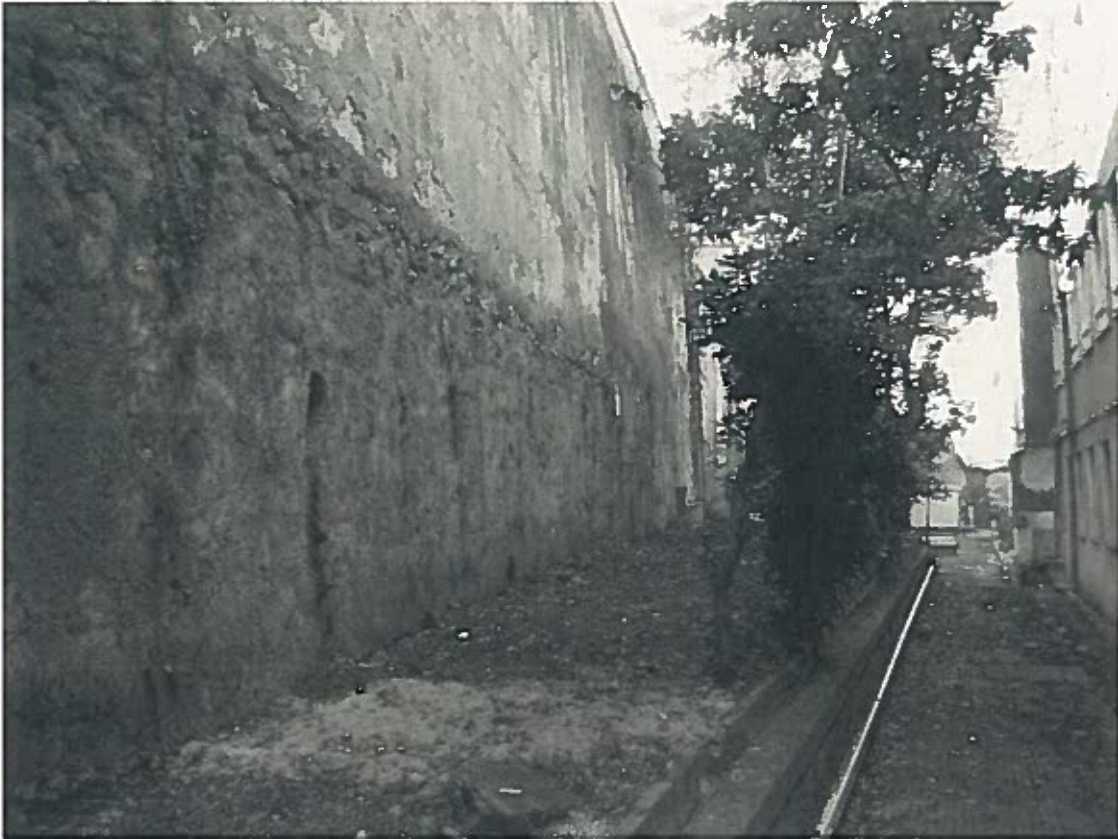
*Il tratto di muro su cui è previsto l'intervento ha una lunghezza di circa 40 m e un'altezza variabile tra 11,50 m e 10,30 m dal lato del cortile interno della scuola e tra 9,90 m e 8,00 m dal lato di Vicolo della Frusta, con spessore alla base di circa 70 cm.*

*Foto 1 - Vista del muro sul lato cortile interno scuola*

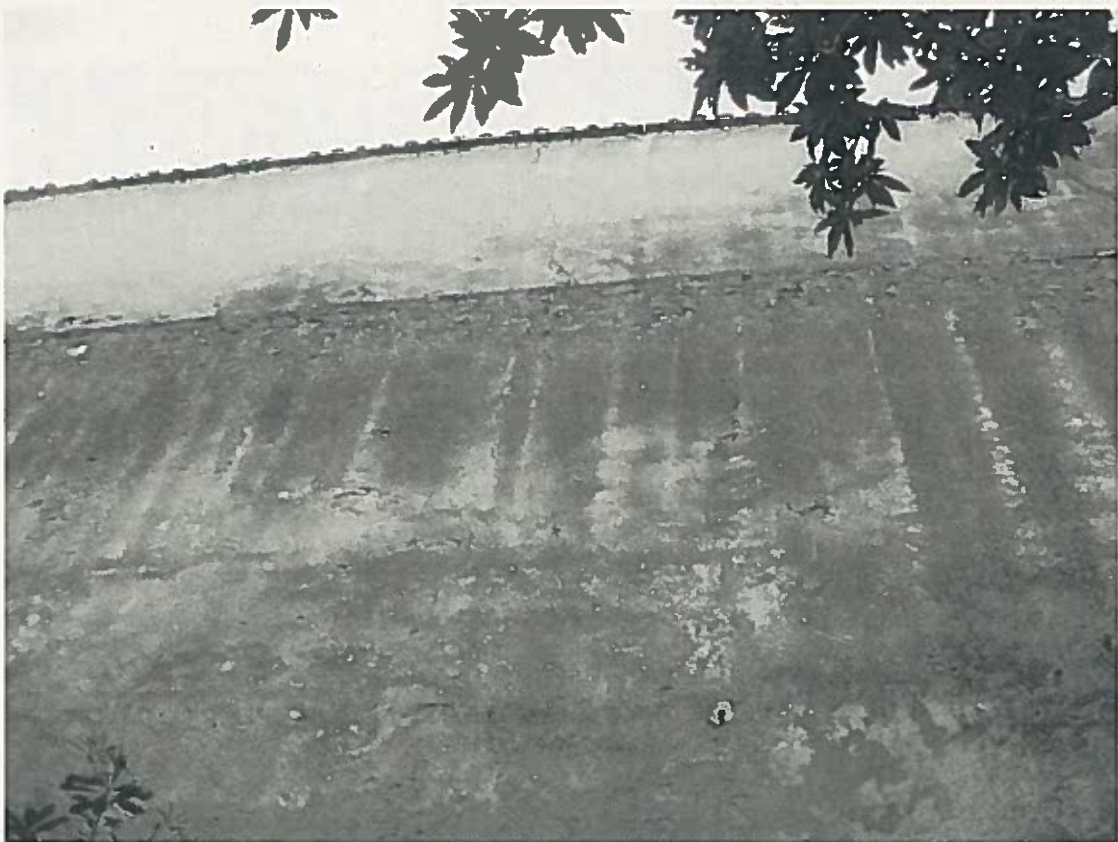
*Dal lato interno del muro è chiaramente visibile la presenza di una sopraelevazione della parete per un'altezza di circa 3 metri con un restringimento della sezione.*

*Sono inoltre presenti lesioni passanti a cavallo del punto di massimo fuori piombo nonché in alcuni tratti alla base della parete porzioni di muratura scalzate che determinano un'importante riduzione della sezione resistente.*

*Foto 2 - Dettaglio lesioni lato interno scuola e sopraelevazione muro*

In particolare, l'obiettivo che si intende raggiungere è quello di mettere in sicurezza il tratto di muro in argomento nei confronti delle azioni orizzontali (sisma, vento) e di quelle verticali mediante un insieme coordinato di interventi utilizzabili anche in combinazione tra di loro.

- a) riportare le azioni orizzontali (sismiche, del vento) su nuovi elementi strutturali realizzati all'uopo ex novo ai quali ricollegare la struttura muraria esistente,
- b) ripristinare e migliorare le caratteristiche meccaniche della muratura degradata o danneggiata nei confronti sia delle azioni orizzontali (riportandole eventualmente sugli elementi resistenti di cui al p.to a) che di quelle verticali, mediante l'impiego di tecniche e materiali compatibili con le caratteristiche storico-artistiche e architettoniche del bene.

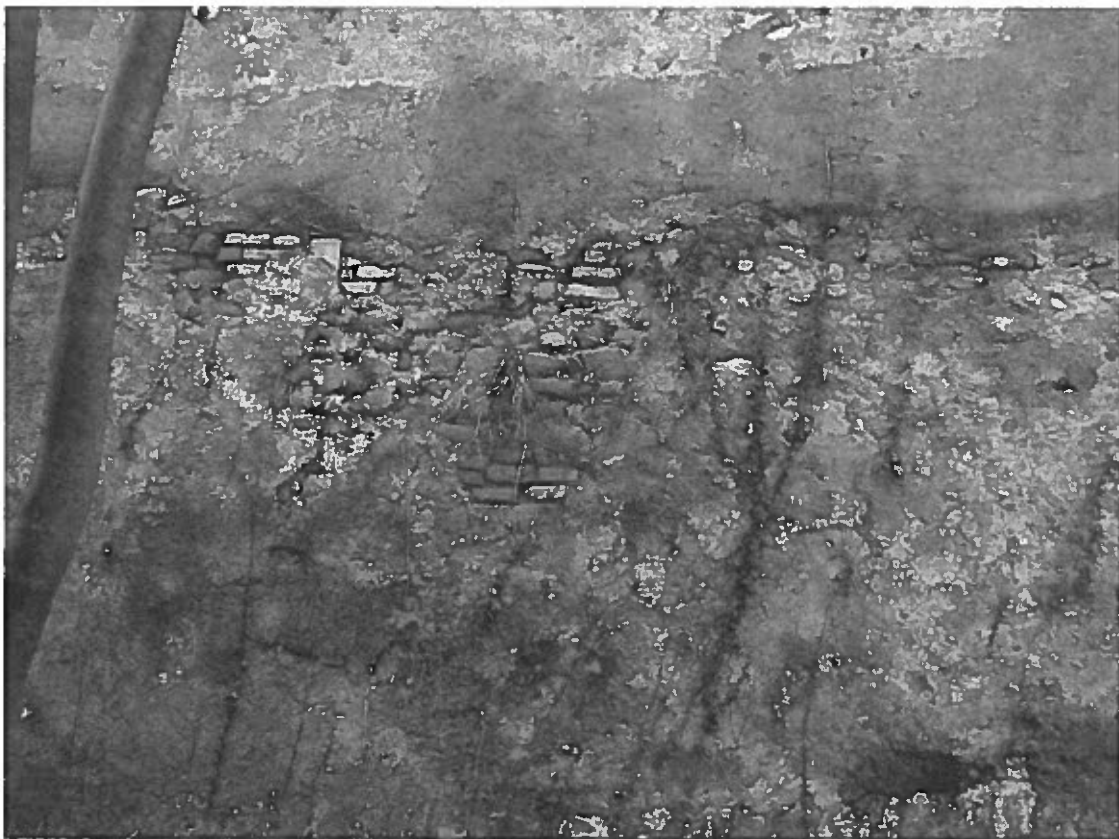
*L'intonaco, in calce e pozzolana, risulta ammalorato e distaccato o assente in diversi punti.*

*Foto 4 - Dettaglio muratura lato interno con distacco intonaco*

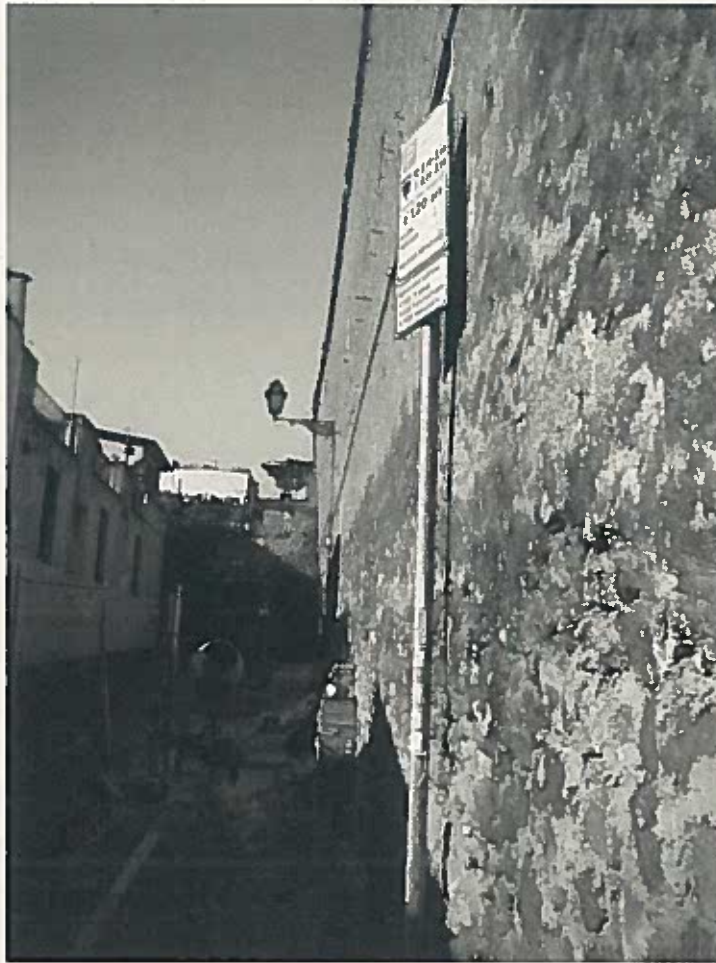
*La realizzazione del fabbricato scolastico ha comportato quasi certamente dei lavori di sbancamento del piazzale, che, in corrispondenza del tratto di muro in questione, hanno determinato la rimozione della terra a ridosso del muro per circa 2 m.*

*Dai rilievi geometrici e dai saggi conoscitivi effettuati nel corso della verifica statica propedeutica agli interventi di messa in sicurezza mediante puntellamento del manufatto sul lato prospiciente il Vicolo della Frusta risulta che il tratto di muro oggetto dell'intervento presenta una deformazione sommitale verso il suddetto Vicolo, con un pronunciato fuori piombo, di ampiezza variabile con un massimo di circa 50 cm.*

*Foto 5 - Vista muro con dettaglio dello "spanciamiento" su Vicolo della Frusta*

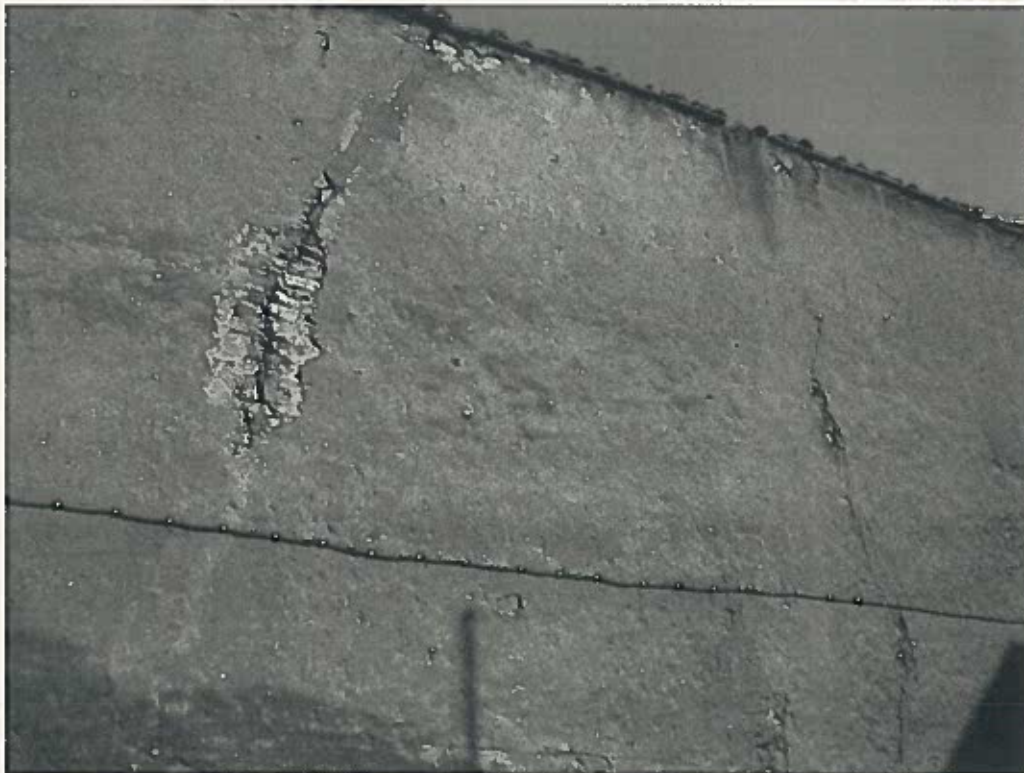
*Foto 6 - Dettaglio lesioni su Vicolo della Frusta*
