Comune di Fonte Nuova

Relazione tecnica conclusiva sulla campagna di indagini strutturali, finalizzate alla caratterizzazione delle proprietà meccaniche dei materiali, costituenti le strutture portanti della Scuola elementare "Eduardo De Filippo", sita in Via Brennero s.n.c., Fonte Nuova (RM).

Tali indagini sono finalizzate alla caratterizzazione meccanica dei materiali costituenti le strutture portanti dell'edificio, necessarie ai fini dell'Adeguamento sismico del fabbricato stesso.

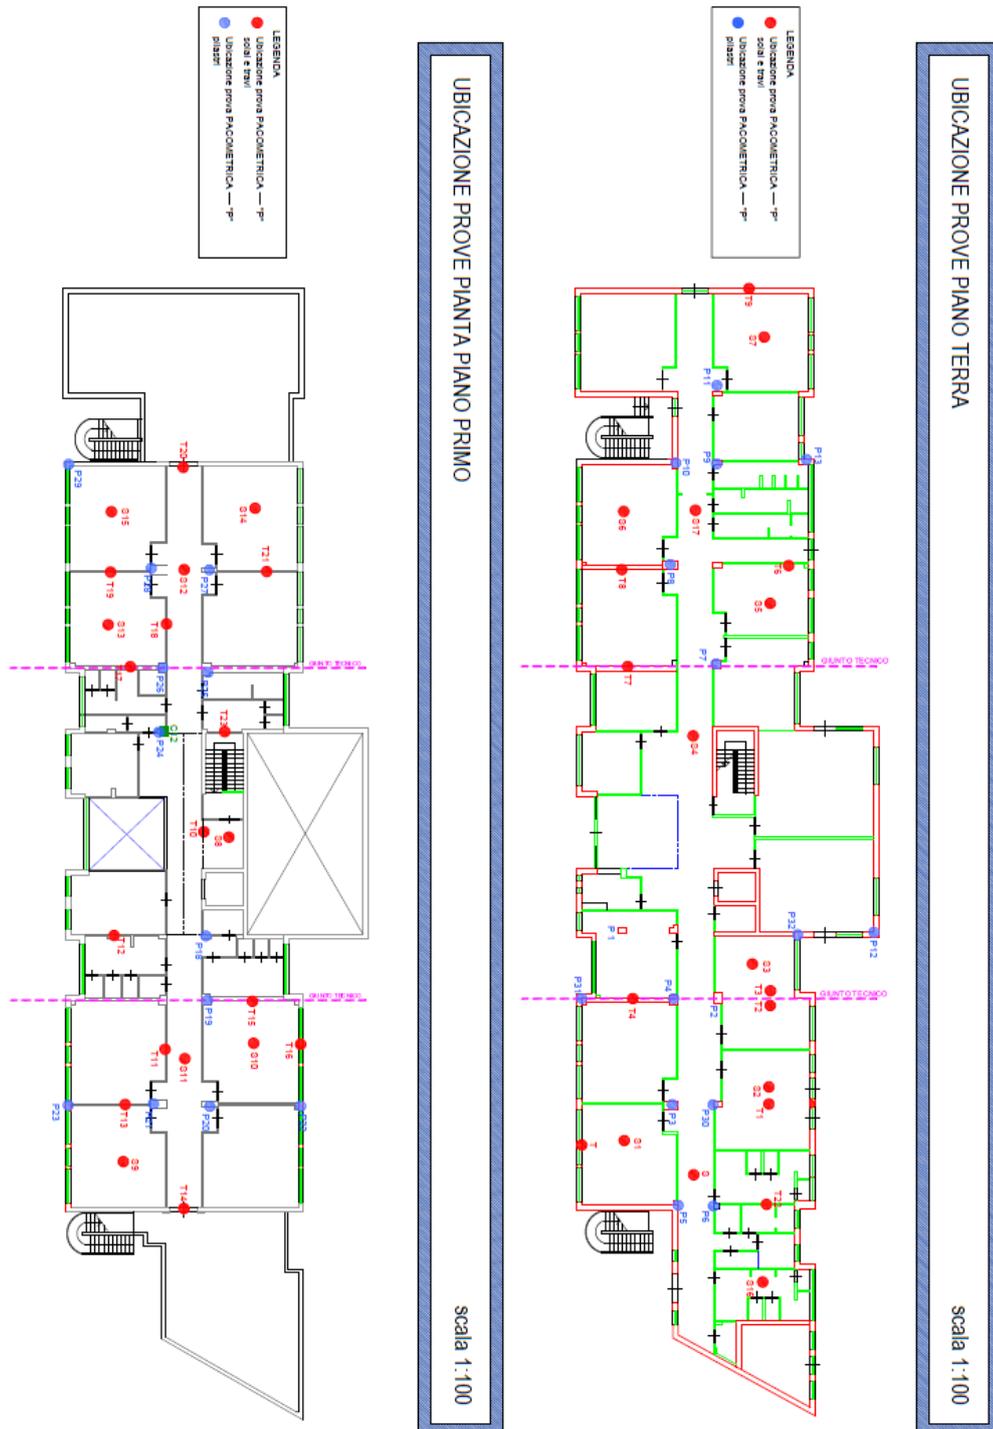
Di seguito si mostrano i grafici con indicazione degli elementi strutturali indagati tramite pacometro, mentre per i prelievi fare riferimento alle planimetrie allegate:

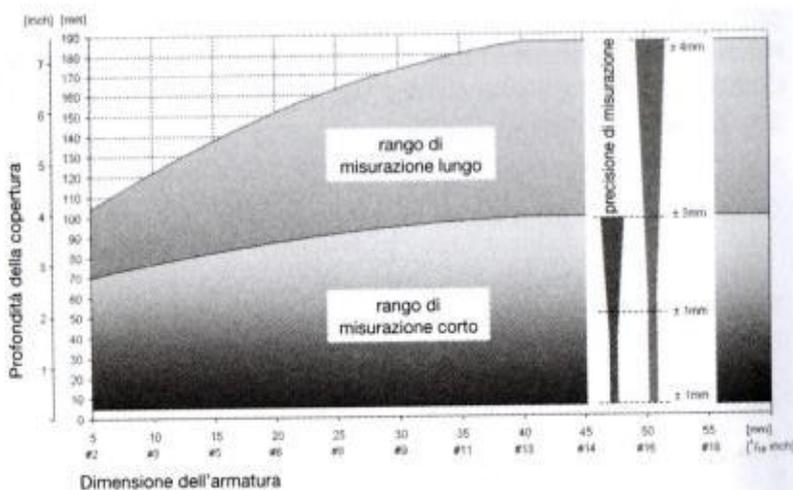
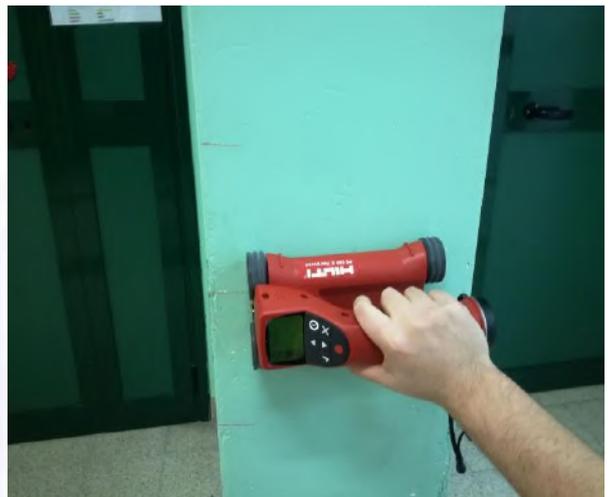
Per il rilievo è stato utilizzato un magnetometro (pacometro) elettronico della **HILTI-FERROSCAN PS 200**, dotato di controllo acustico e visivo per la localizzazione e la disposizione delle barre d'armatura.

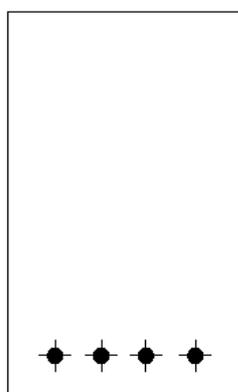
- **PILASTRO TIPO:** n.4 ferri d'angolo.

Sono stati rilevati, in alcuni casi, monconi di lunghezza pari a circa 1m alla base dei pilastri, in difformità rispetto a quanto indicato nel progetto strutturale, sia in quanto a lunghezza, che posizione. Nella tabella seguente si farà riferimento ai soli ferri d'angolo, come indicato nello schema di seguito.

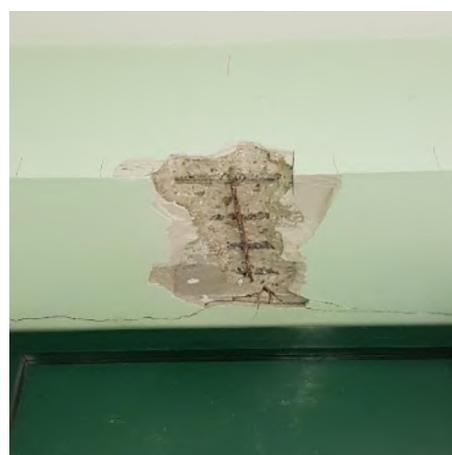
TRAVE TIPO

La situazione riscontrata nella totalità delle travi indagate è illustrata nella tabella seguente (anche nelle travi sono state rilevate staffe con passo costante su tutta la lunghezza dell'elemento):

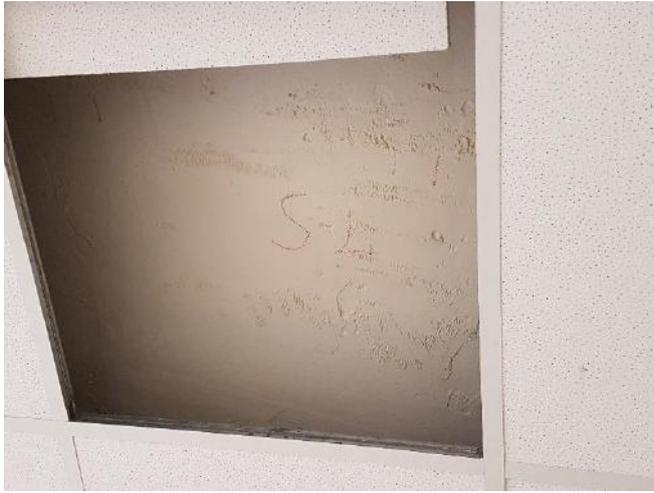
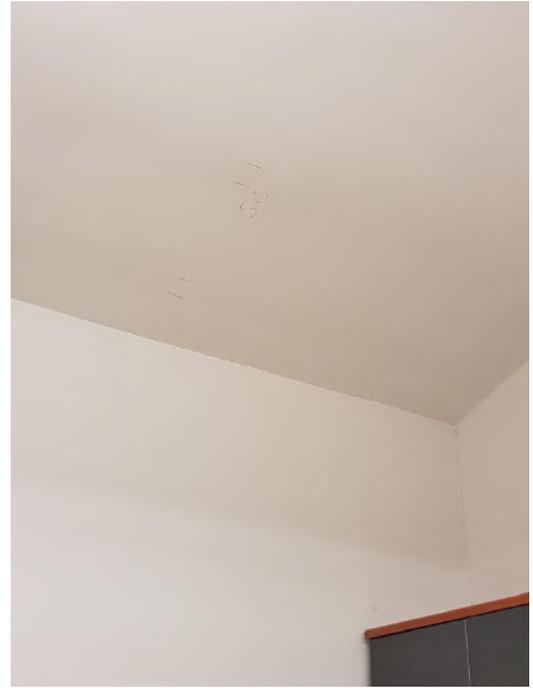
- Alcune stesure pacometriche effettuate sui solai;

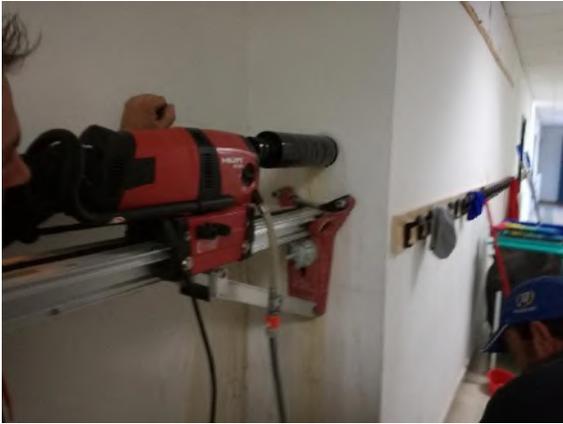
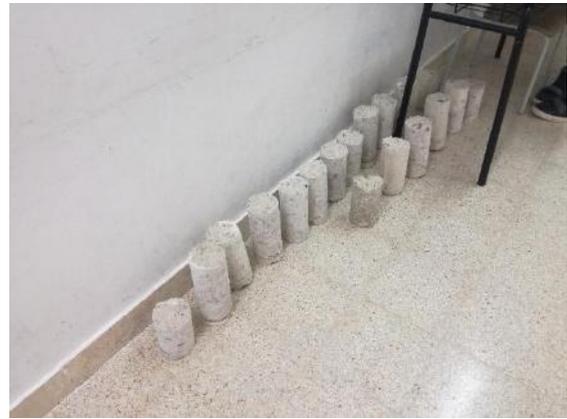
Per il prelievo è stata utilizzata una carotatrice **HILTI - DD200** con carotiere diamantato avente diametro interno pari a 94 mm. I provini sono stati estratti in pari quantità tra piano terra e piano primo, mentre la scelta degli elementi strutturali dai quali prelevarli è stata condizionata dall'effettiva fattibilità di esecuzione dell'estrazione. La maggior parte delle travi era nascosta da elementi secondari (tamponature, controsoffitti), oppure non abbastanza visibile per poter posizionare l'attrezzatura.

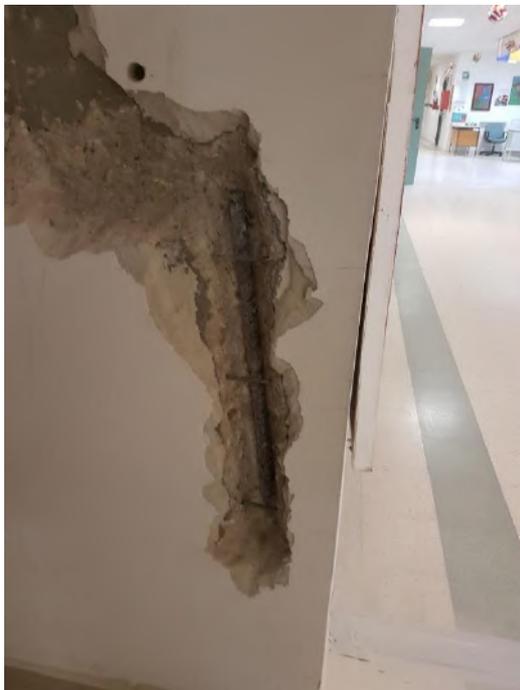
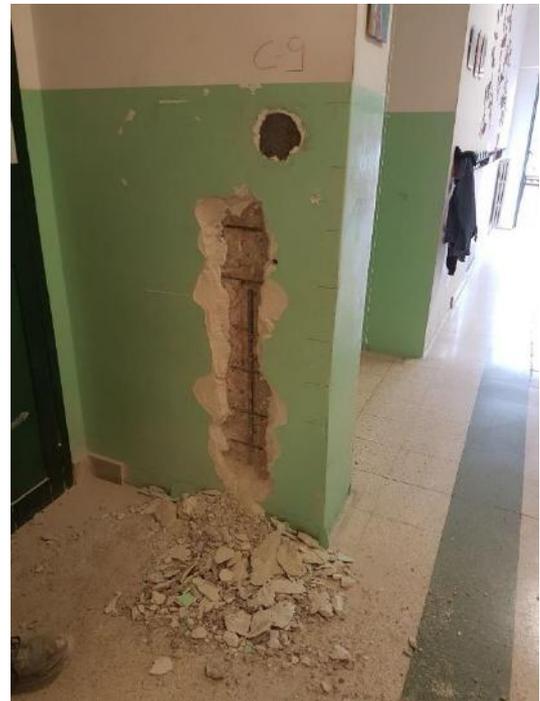
Il prelievo dei ferri è avvenuto tramite rottura del copriferro, taglio dello spezzone e ripristino con saldatura di una barra di acciaio Feb44k di uguale diametro e chiusura del saggio con idonea malta cementizia ad elevata resistenza.

- *Prelievo dei ferri*

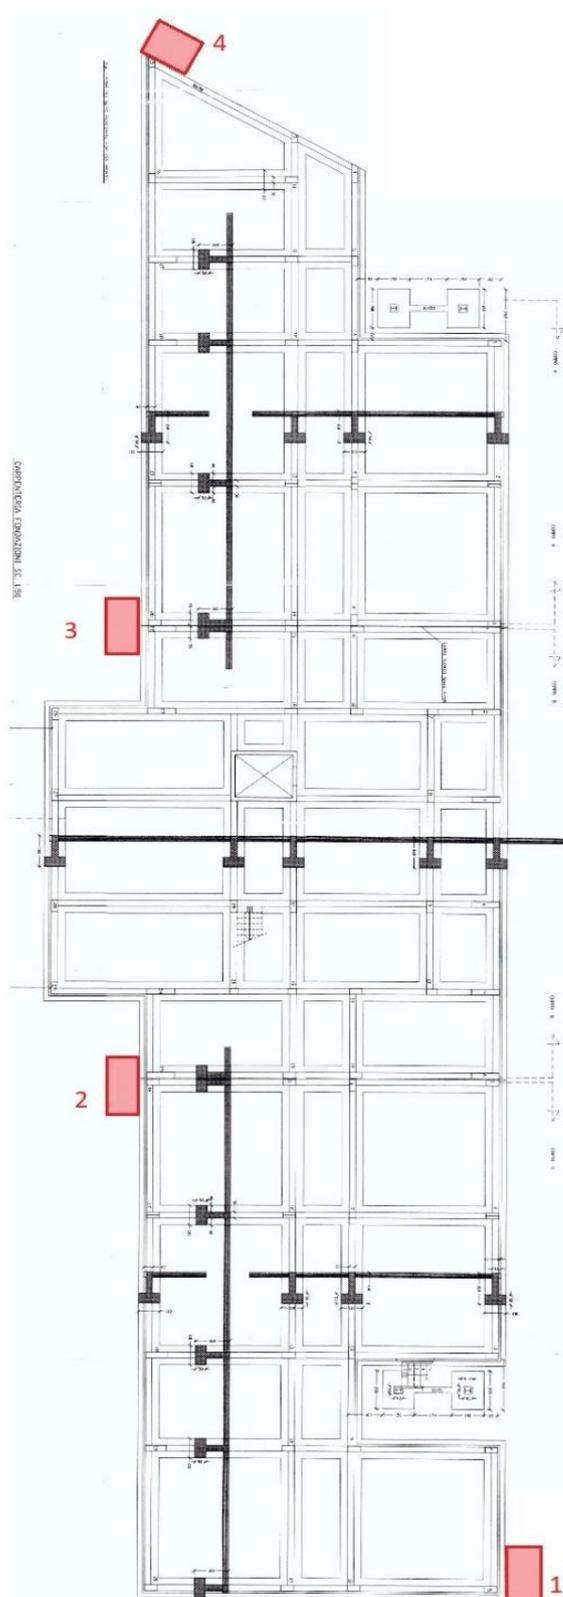
A lato si mostra la pianta delle fondazioni con evidenziati i punti indagati.

La scelta dei punti nei quali effettuare gli scavi, è stata valutata in maniera tale da permettere l'ispezione di porzioni di fondazione appartenenti a tutti e tre i corpi che compongono il fabbricato. In particolare gli scavi n.2 e n.3, sono stati effettuati in corrispondenza dei due giunti tecnici, per verificare l'eventuale prolungamento degli stessi anche in fondazione. Altro fattore che ha condizionato la scelta delle posizioni degli scavi, è stata la presenza di pozzetti e/o tubazioni che avrebbero impedito l'esecuzione degli scavi stessi o comunque ostacolato fortemente le operazioni di scavo ed ispezione, in modo da rendere le operazioni meno invasive possibile. Oltre alla misurazione degli elementi sono state effettuate (ove possibile), stesure pacometriche al fine di quantificare l'armatura longitudinale ed il passo delle staffe.

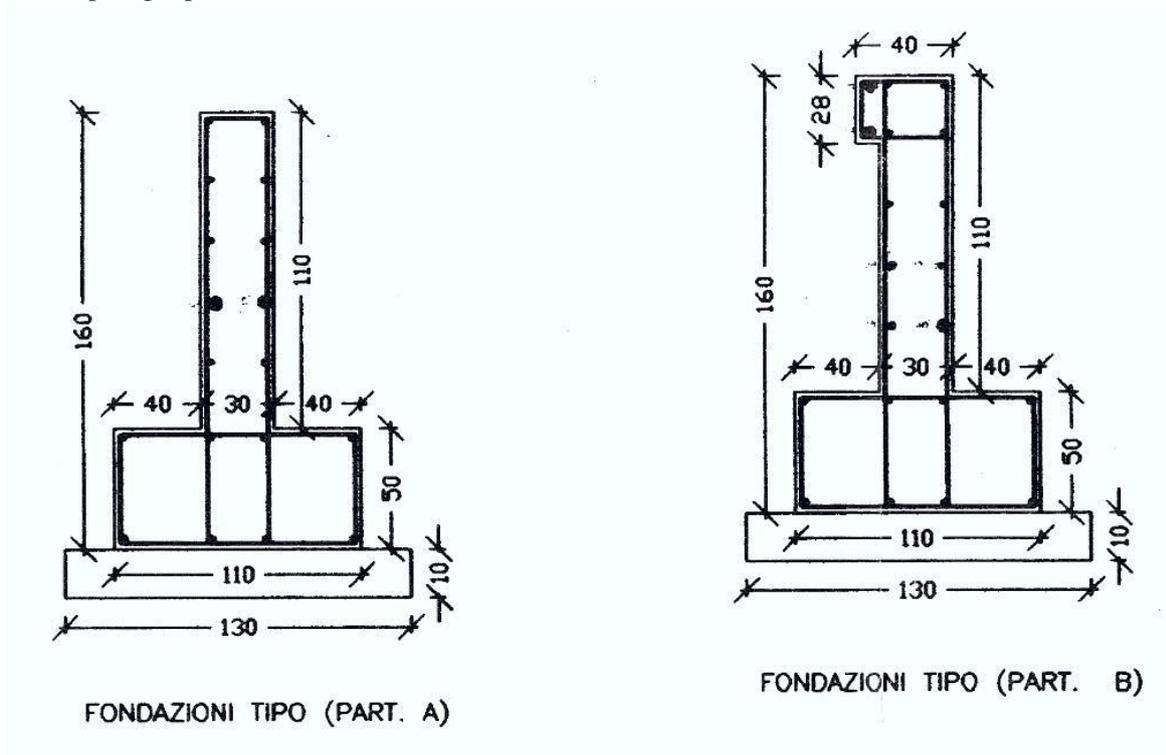
Dai particolari esecutivi riportati sull'elaborato tecnico, risulta la seguente geometria della trave di fondazione, nelle due tipologie presenti:

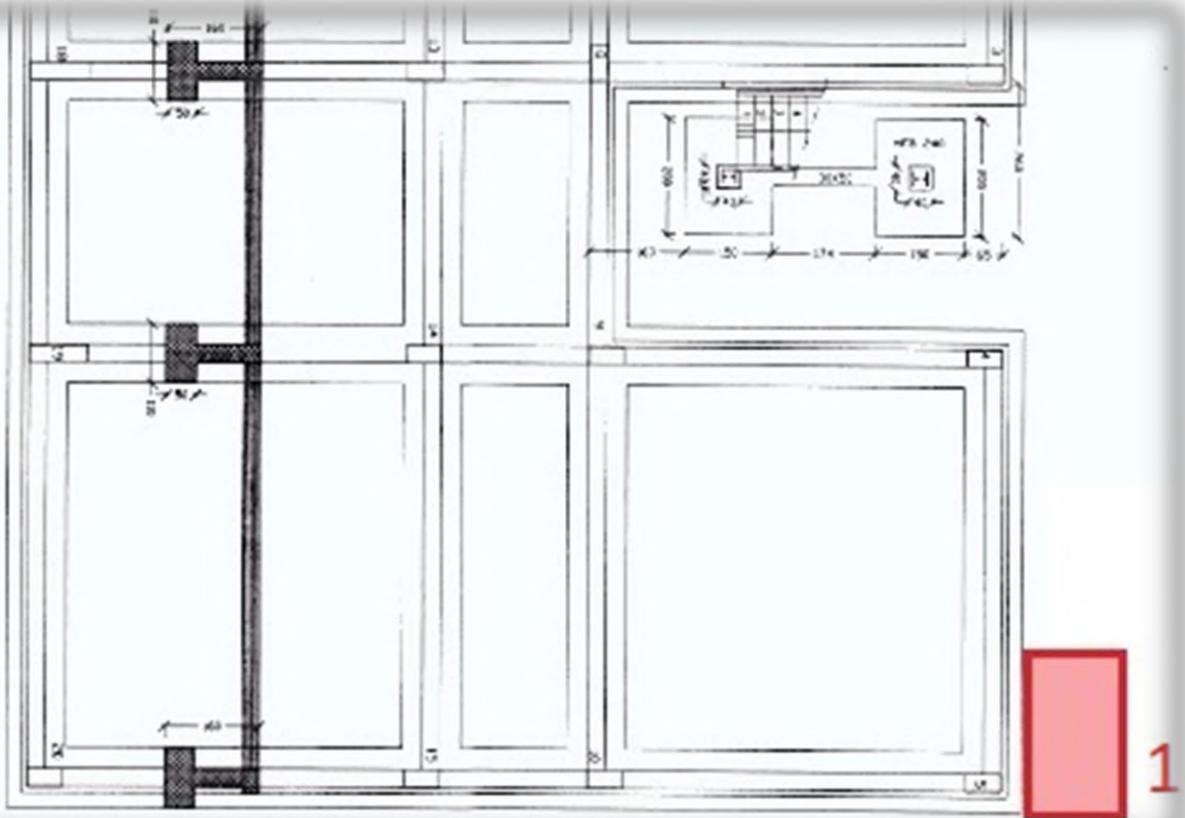
Lo scavo n.1 ha riguardato l'angolo tra il Lato Sud ed il Lato Est del corpo C.

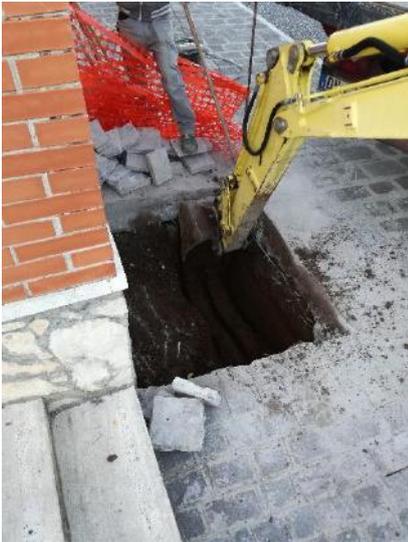
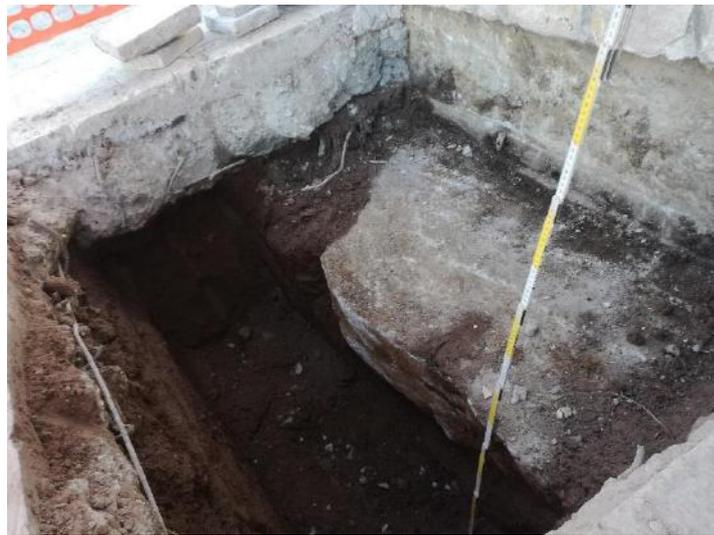
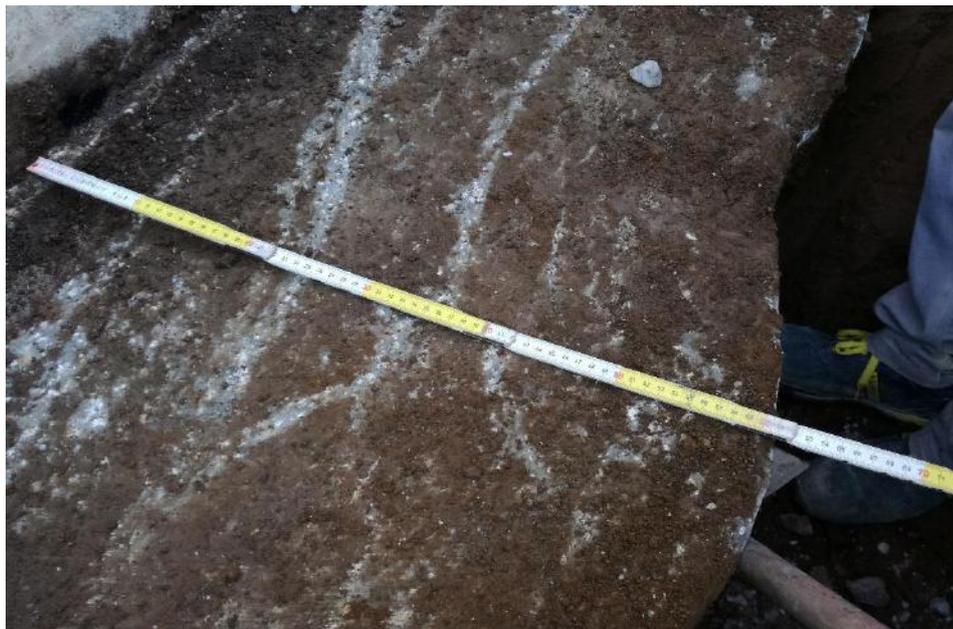
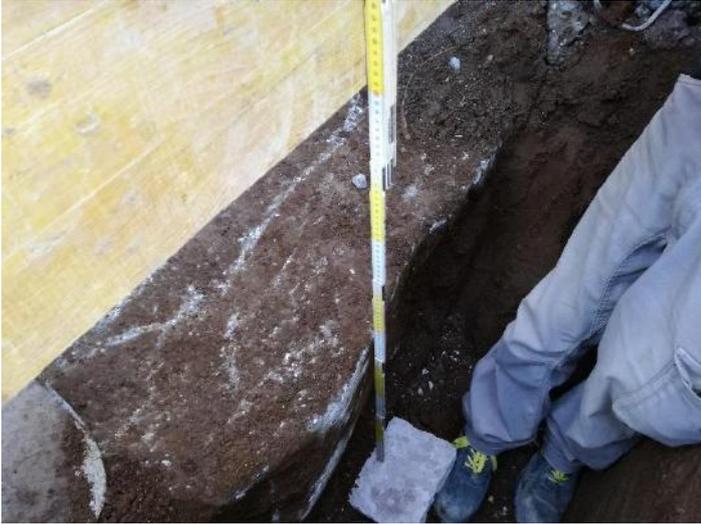
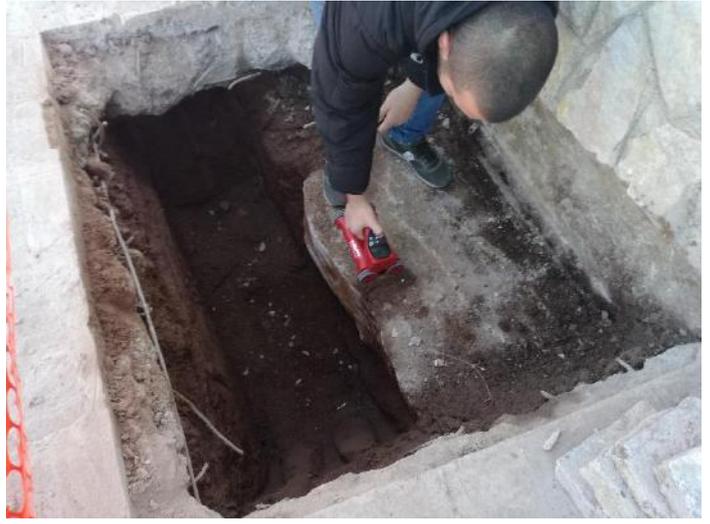
Da questo primo sondaggio si evince come l'ala della trave di fondazione presenti una conformazione abbastanza irregolare, probabilmente a causa del mancato posizionamento di una sponda in fase di getto. Dalle misurazioni effettuate sono risultati i seguenti parametri:

- *a* (Sporgenza dell'ala) : compresa tra 55 cm e 61 cm;
- *b* (Altezza dell'ala) : compresa tra 43 cm e 45 cm;
- *c* : non rilevabile.
- Profondità del piano di posa della fondazione : circa 92 cm.

- *Sono stati rilevati n. 5 ferri ad una profondità di circa 6 cm lungo la sporgenza dell'ala, disposti in direzione parallela all'asse della trave di fondazione;*
- *Non sono stati rilevati ferri lungo l'altezza dell'ala;*
- *Sono state rilevate staffe sulla nervatura visibile con passo compreso tra 14 cm e 17 cm;*

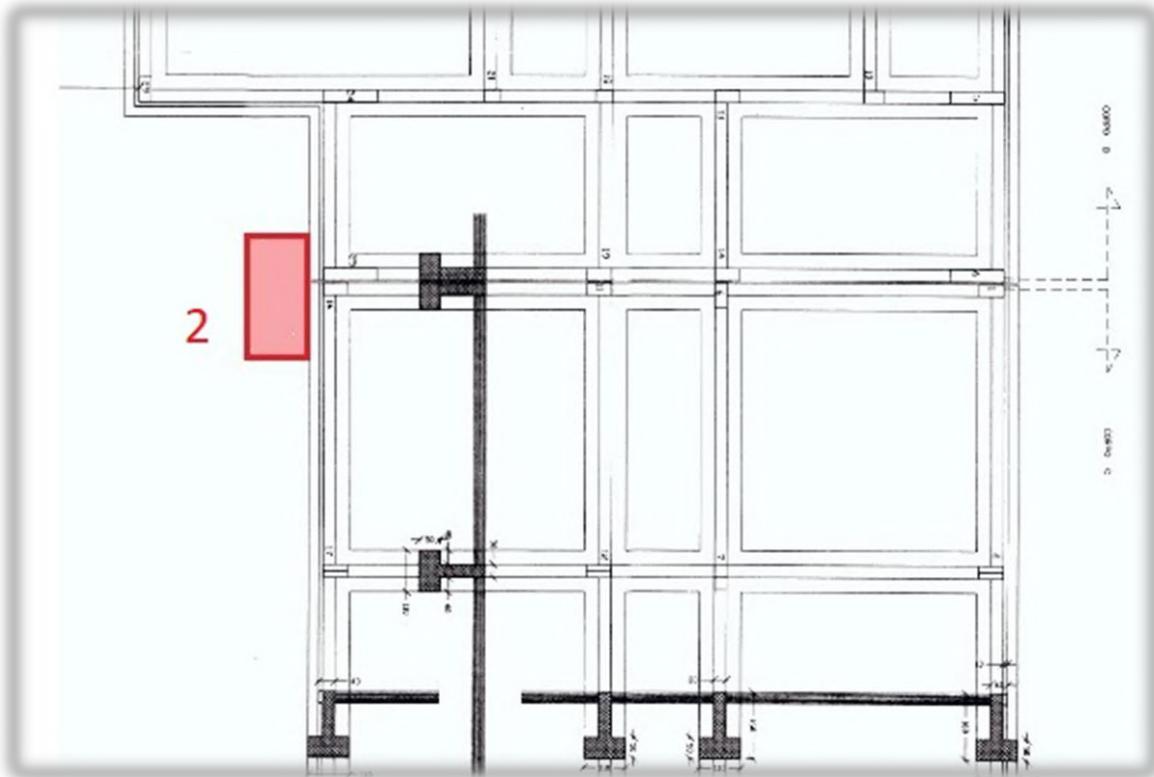
Lo scavo n.2 è stato eseguito in corrispondenza del giunto tecnico che separa il corpo C dal B, così come indicato nel grafico seguente.

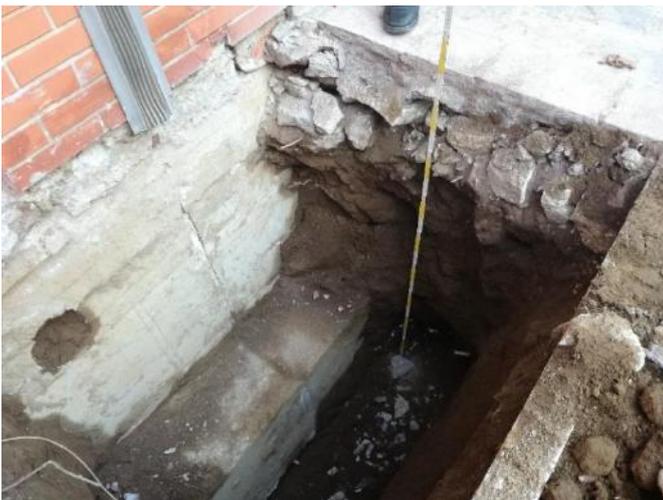
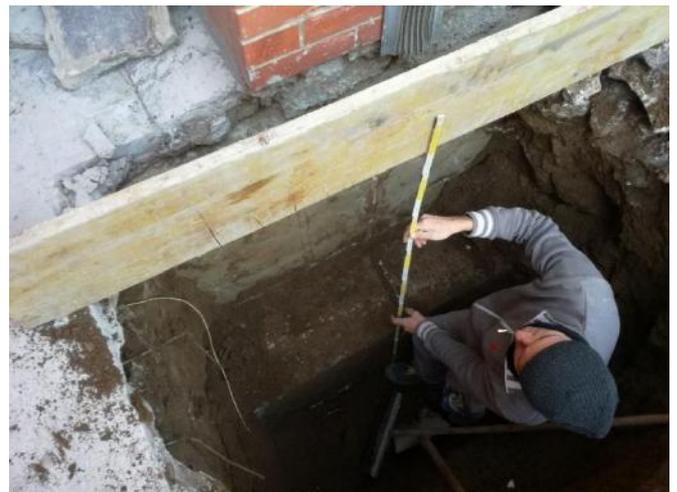
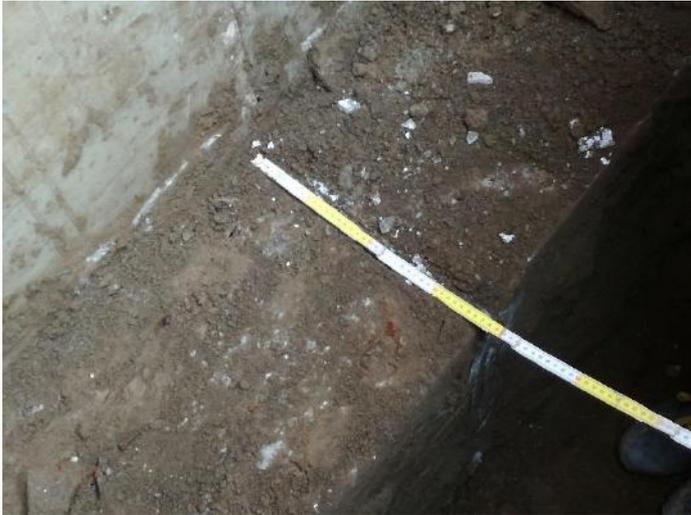
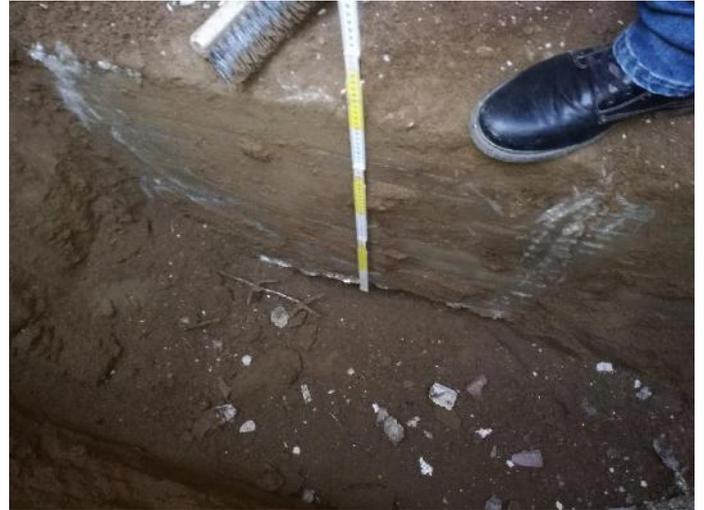
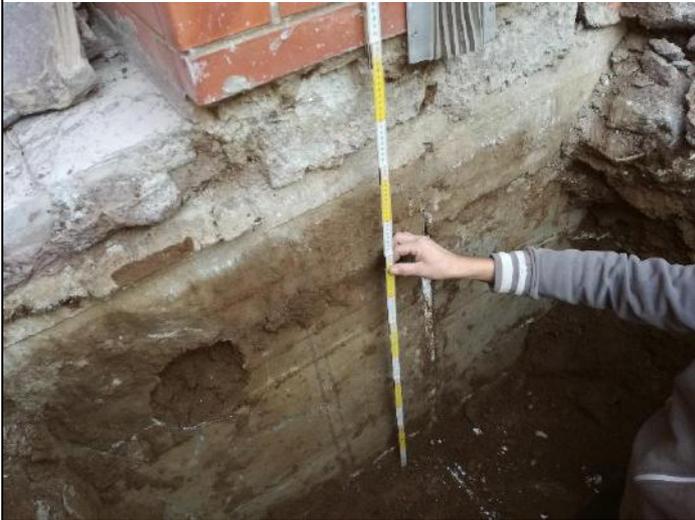
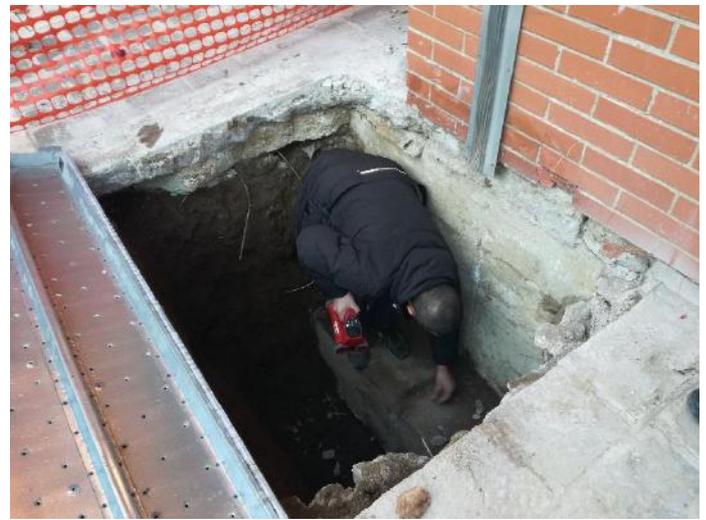
- *a* (Sporgenza dell'ala) : compresa tra 38 cm e 41 cm;
- *b* (Altezza dell'ala) : compresa tra 50 cm e 52 cm;
- *c* : la parte di nervatura visibile misurava circa 110 cm;

Si conferma inoltre la presenza del giunto tecnico in fondazione, presente con spessore di 3 cm circa, ottenuto per apposizione di pannelli in polistirolo all'interno del getto.

- Sono stati rilevati n. 3 ferri ad una profondità di circa 6 cm lungo la sporgenza dell'ala, disposti in direzione parallela all'asse della trave di fondazione;
- Sono stati rilevati n.3 ferri lungo l'altezza dell'ala;
- Sono state rilevate staffe sulla nervatura visibile con passo costante pari a 15 cm;

Misurazione degli elementi e stesura pacometrica. Notare la presenza del giunto tecnico.

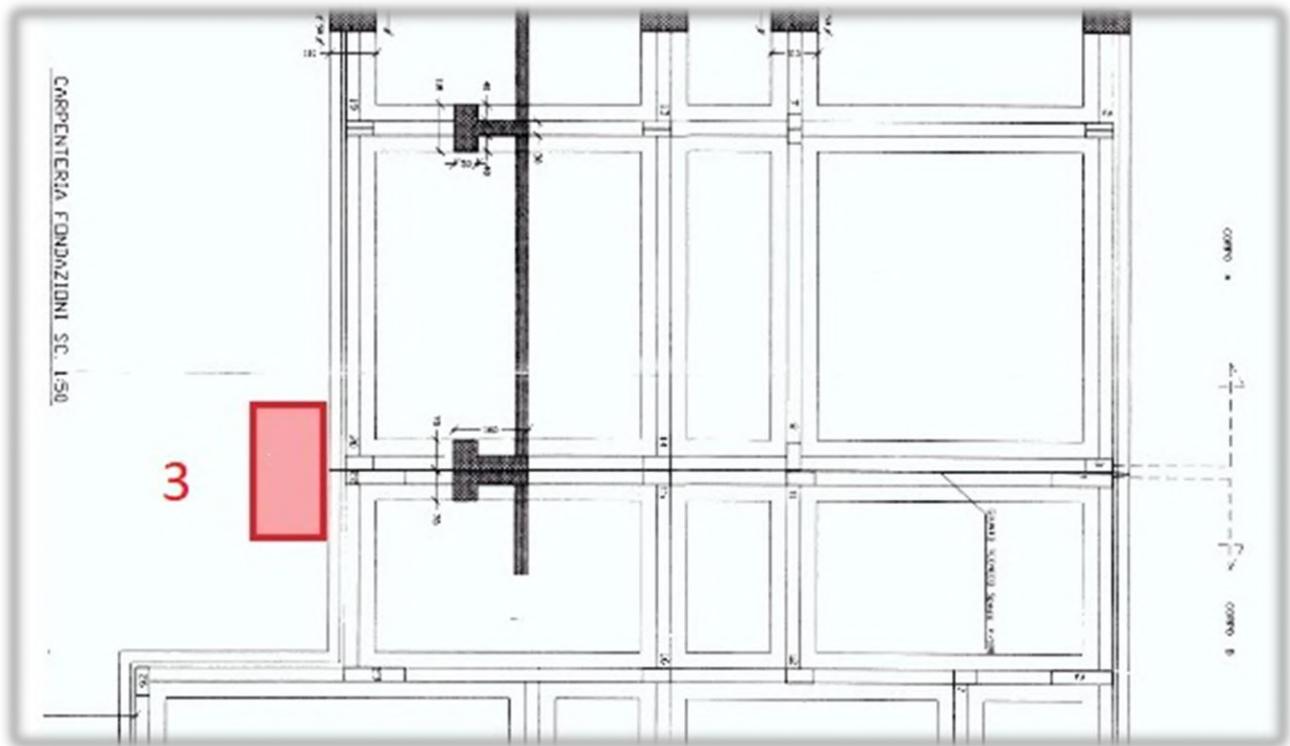
Lo scavo n.3 è stato eseguito in corrispondenza del giunto tra corpo B e corpo A, come indicato nel grafico seguente:

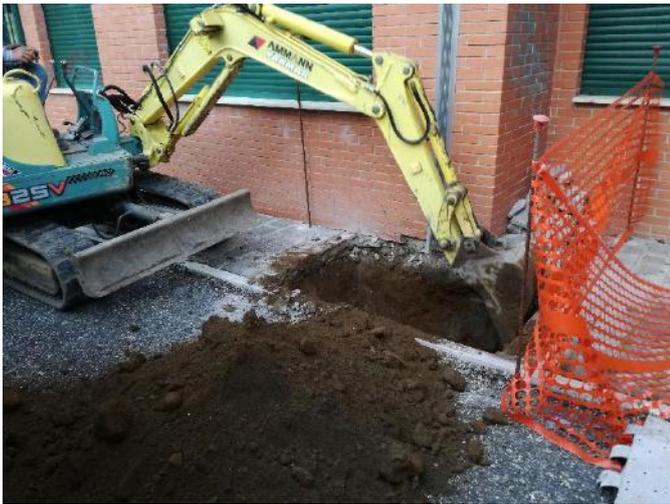
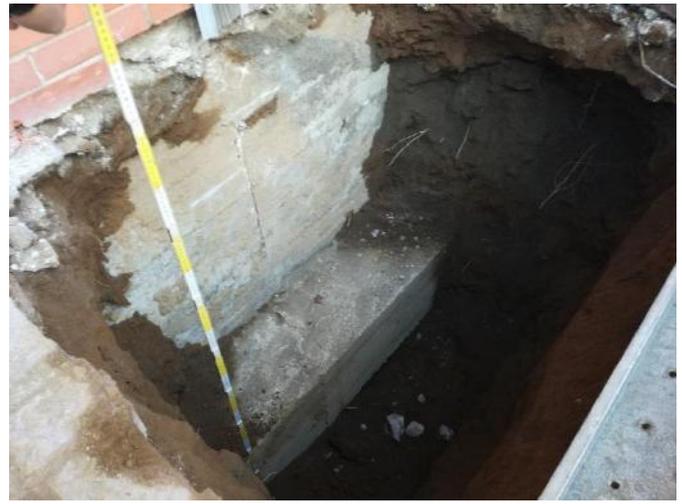
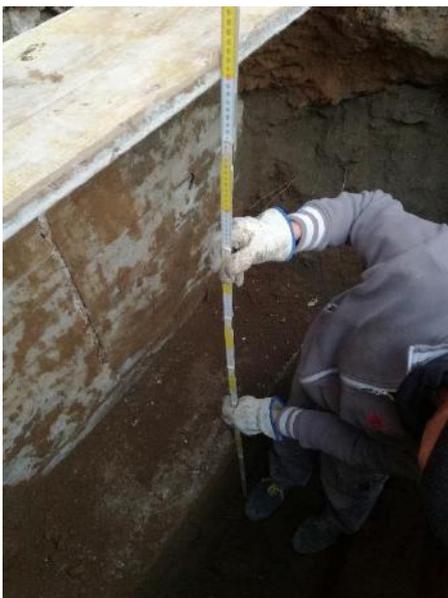
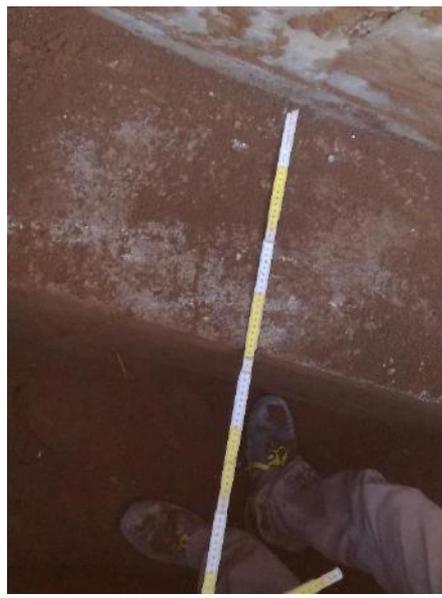
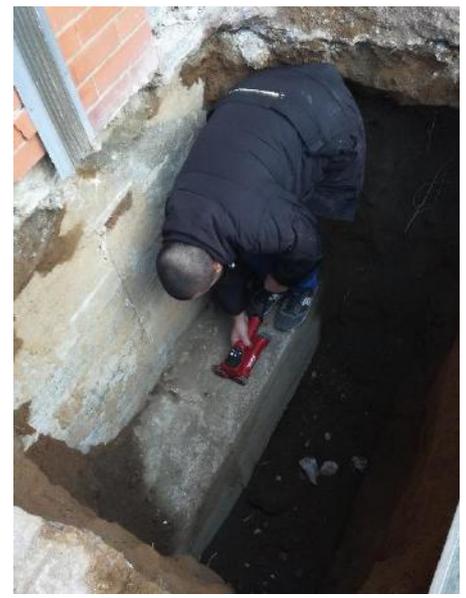
- *a* (Sporgenza dell'ala) : compresa tra 39 cm e 41 cm;
- *b* (Altezza dell'ala) : compresa tra 48 cm e 50 cm;
- *c* : la parte di nervatura visibile misurava circa 110 cm;

Si conferma inoltre, anche in questo caso, la presenza del giunto tecnico in fondazione, presente con spessore di 3 cm circa, ottenuto per apposizione di pannelli in polistirolo all'interno del getto.

- Sono stati rilevati n. 3 ferri ad una profondità di circa 6 cm lungo la sporgenza dell'ala, disposti in direzione parallela all'asse della trave di fondazione;
- Sono stati rilevati n.3 ferri lungo l'altezza dell'ala;
- Sono state rilevate staffe sulla nervatura visibile con passo compreso tra 13cm e 15 cm;

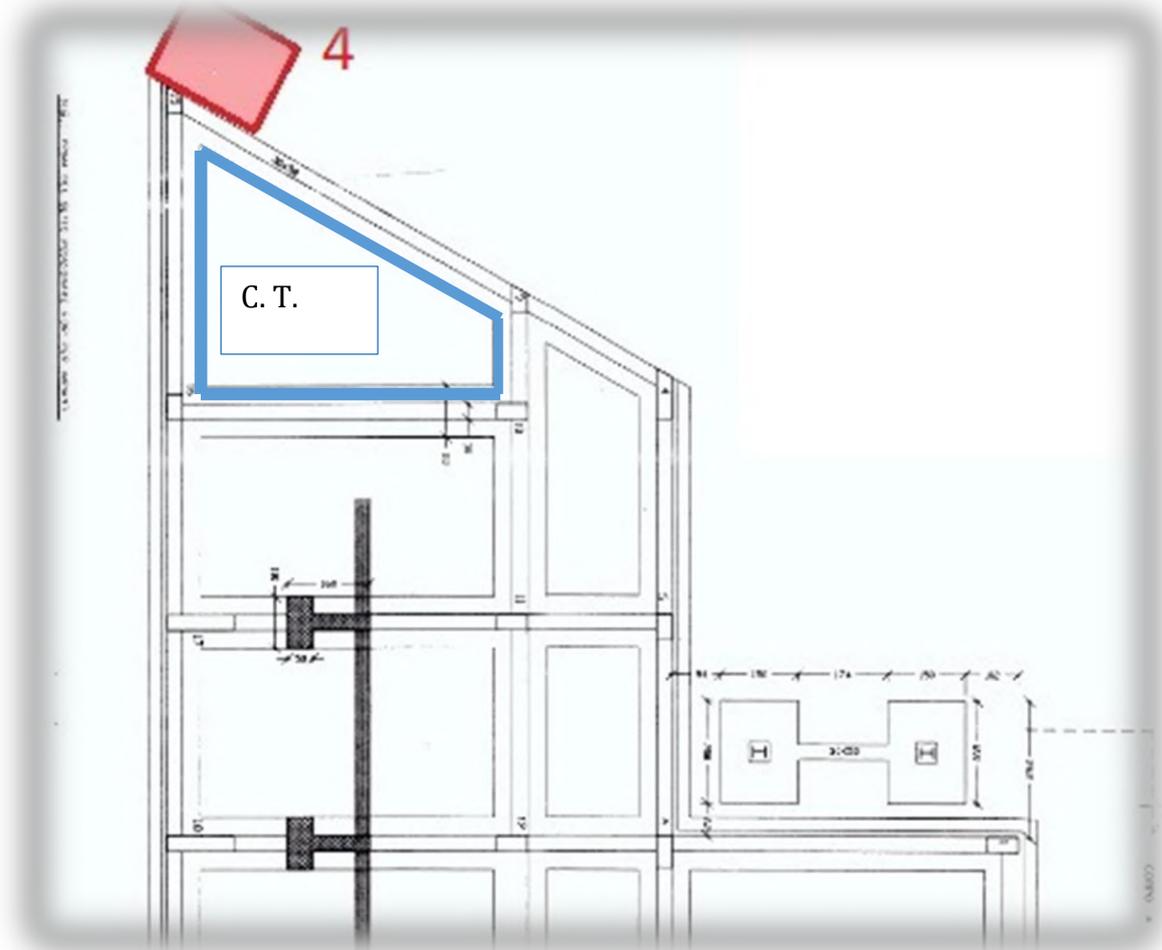
Lo scavo n.4 è stato effettuato all'angolo Nord del corpo A, come indicato nel grafico di seguito. L'operazione di scavo ha interessato il lato obliquo dell'edificio al fine di non interferire con eventuali passaggi di impianti, in quanto la Centrale Termica della scuola è ubicata proprio in corrispondenza di questo angolo di edificio.

Come si evince dal disegno di carpenteria, lungo il lato inclinato, la trave di fondazione assume la cosiddetta connotazione "zoppa" (con presenza di ala solo da un lato, quello interno nel caso in esame). Questa caratteristica ha trovato riscontro nelle indagini poiché dallo scavo è effettivamente emersa la struttura priva di ala.

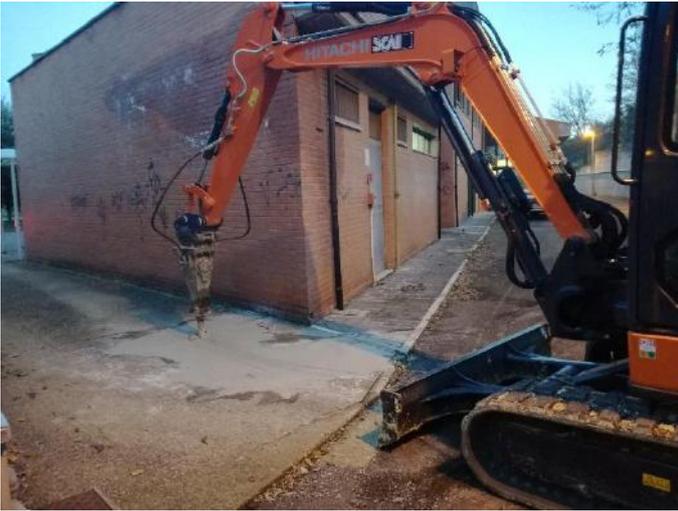
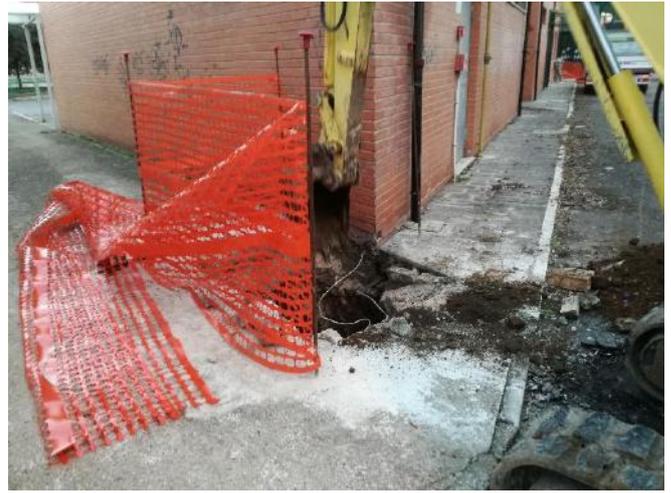
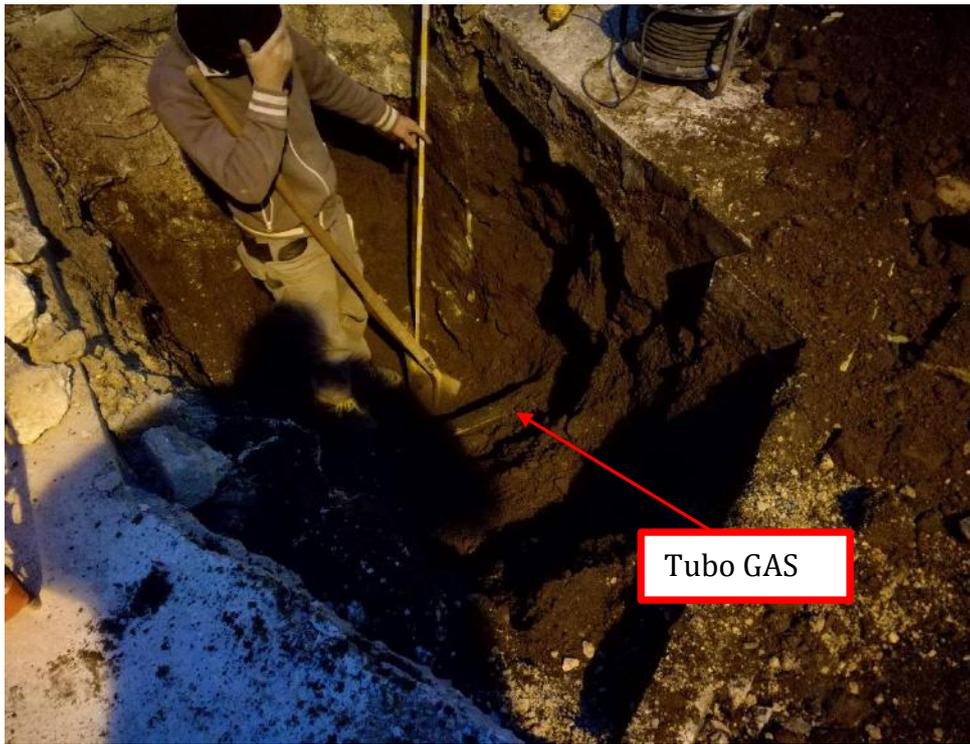
Durante lo scavo, ad una profondità di circa 140 cm, è stata intercettata una tubazione del gas che ha impedito ai mezzi meccanici di proseguire oltre. Proseguendo lo scavo a mano, è stata comunque rilevata una profondità di posa, anche in questo caso, pari a circa 170 cm.
