COMUNE DI MORLUPO

RELAZIONE GEOLOGICA

PROGETTO DEFINITIVO-ESECUTIVO

Consolidamento del costone tufaceo fra Via Mechelli e
Via delle Fontanelle

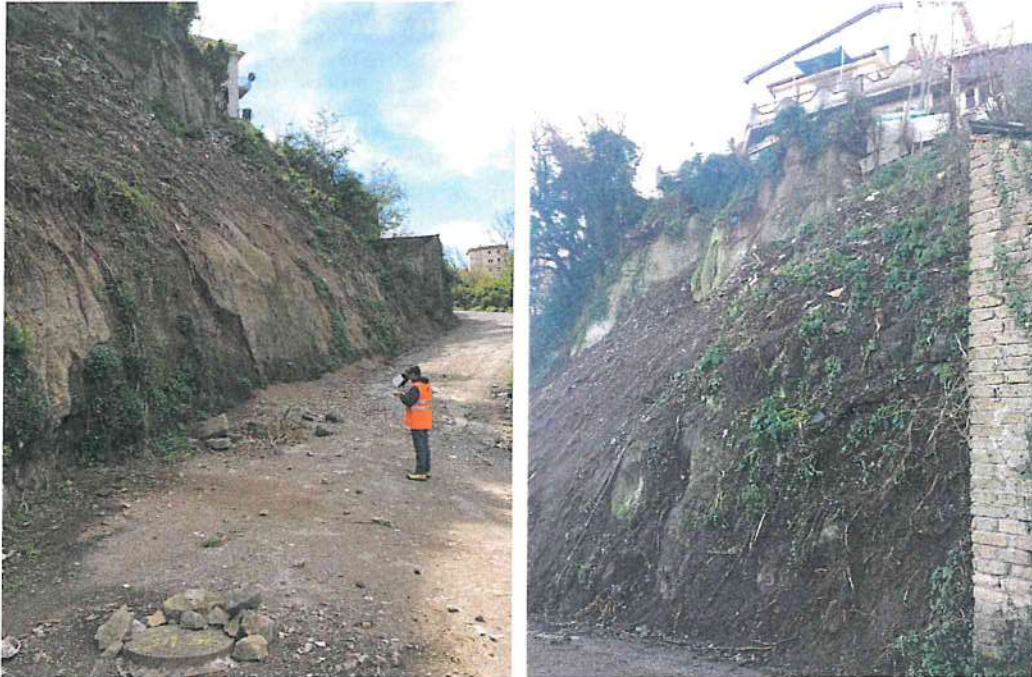
Figura 2. Panoramica del versante da consolidare

Infine, il lavoro è stato completato con l'esecuzione di una ripresa aerea 3D con drone che ha consentito di ottenere una visione in dettaglio della parete rocciosa da consolidare (figura 2).

Si evidenzia, alla luce della figura 2, che:

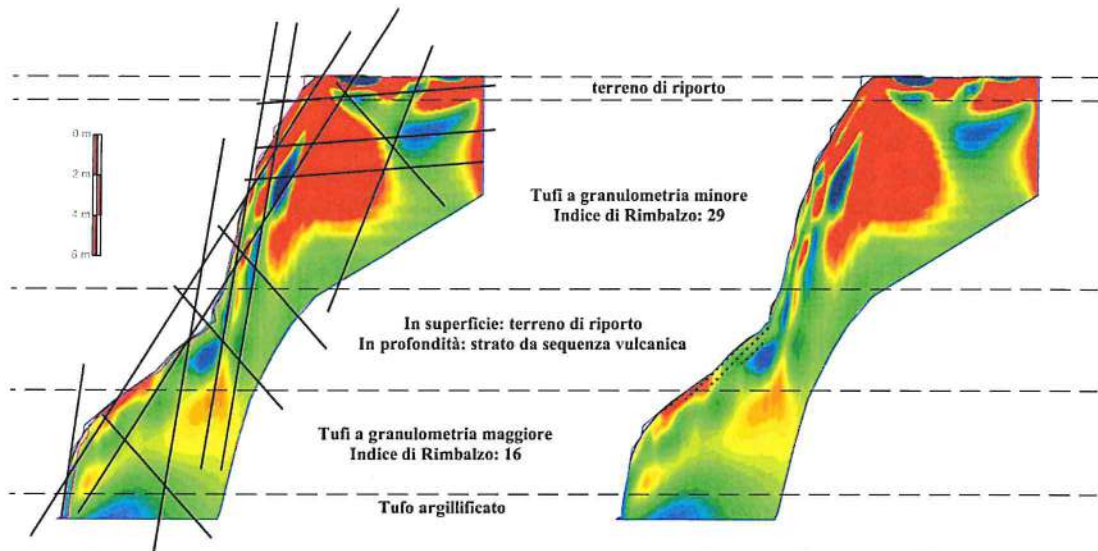
Figura 5. Modello geofisico + geologico in una condizione intermedia di restituzione; dall'integrazione con gli ulteriori elementi, provenienti dai rilievi geologici e geomorfologici e dal rilievo e analisi dell'ammasso roccioso, si è pervenuti al modello stratigrafico finale per i cui dettagli si rimanda all'elaborato grafico relativo alle sezioni dello stato di fatto

Si evidenzia, infine, che: a) le indagini geoelettriche sono state supportate da una fase di ricarica del sistema la quale, garantendo un meccanismo di continua alimentazione in un tempo predeterminato, ha consentito una migliore discretizzazione della struttura geologica del sottosuolo; b) le indagini sono state eseguite posizionando gli stendimenti lungo la direzione di massima pendenza, potendone in questo modo analizzarne la struttura interna in funzione dei fenomeni di instabilità individuati in sede di rilievo geologico e geomorfologico (allegato 3 e figura 5).

Il versante compreso tra via G. Mechelli e via delle Fontanelle, che borda il lato NW dell'abitato di Morlupo, è inciso su terreni piroclastici la cui origine ha avuto inizio circa 600.000 anni fa ed è terminata 50.000 anni fa; risalendo la stessa si riscontra la presenza di una porzione basale fortemente argillificata (figura 9), seguita da piroclastiti a comportamento semilitoide e per questo interessate da diverse famiglie di fratture che si intersecano tra loro all'interno del versante (figura 5).

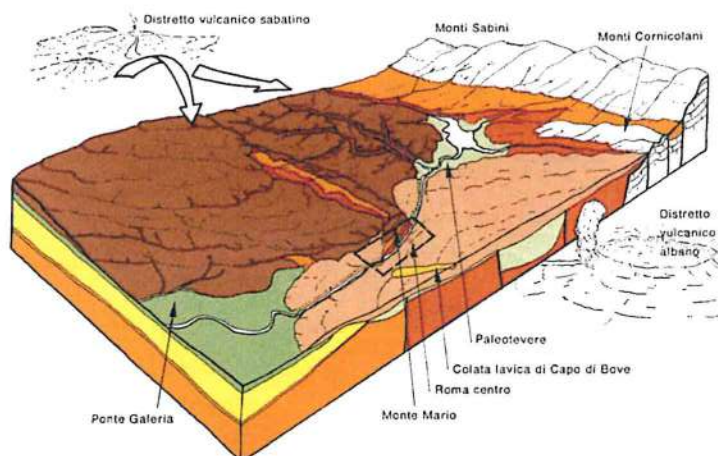
Figura 8. Sequenze vulcaniche del Pleistocene medio-superiore (Faccenna C, Funicello R, Marra F., 1995. Inquadramento geologico-strutturale dell'area romana. Mem. Descr. Della Carta Geol. It., L.: 31-47)

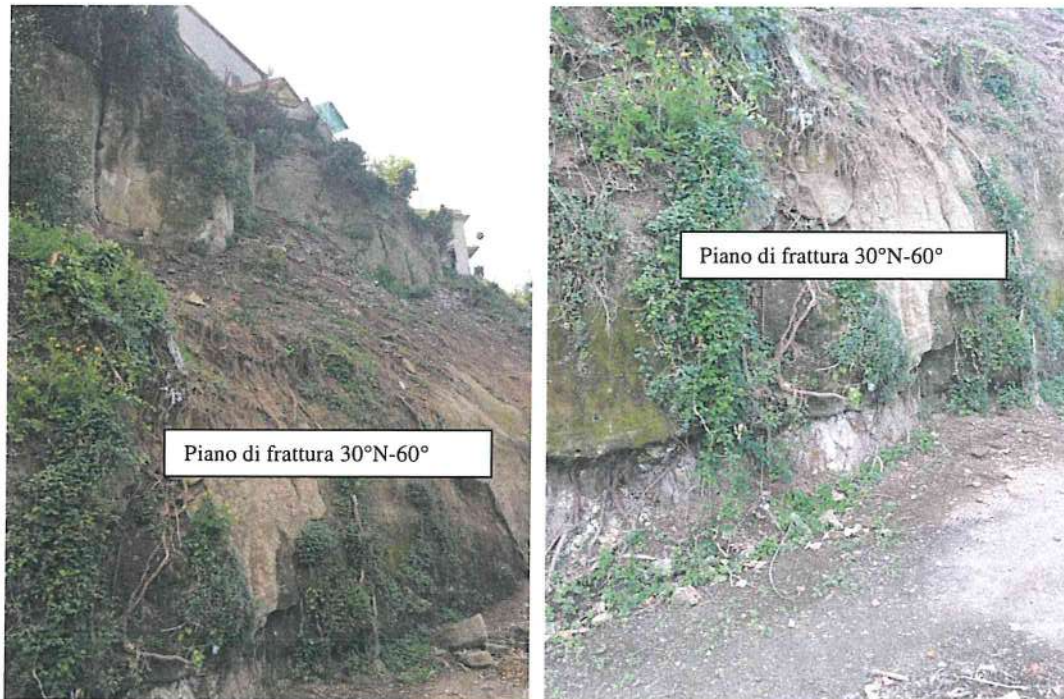
Figura 9. La parete rocciosa è modellata sui terreni piroclastici del Pleistocene medio e medio superiore, argillificati alla base (si veda la foto di destra); la stessa è percorsa da diverse famiglie di fratture, come quella parallela alla base, orientata 30°N–60° (300/60)

Entrando nel merito della parete rocciosa in oggetto, dalla figura 9 si vede facilmente che sulla stessa emergono diverse unità piroclastiche, alcune delle quali argillificate ed altre a comportamento semilitoide; inoltre, dall'analisi combinata dei rilievi aerei effettuati con il drone e delle indagini geoelettriche emergono anche i seguenti elementi:

- 270°/80°
- 300°/60° (oppure 30°N-60° secondo la figura 9)

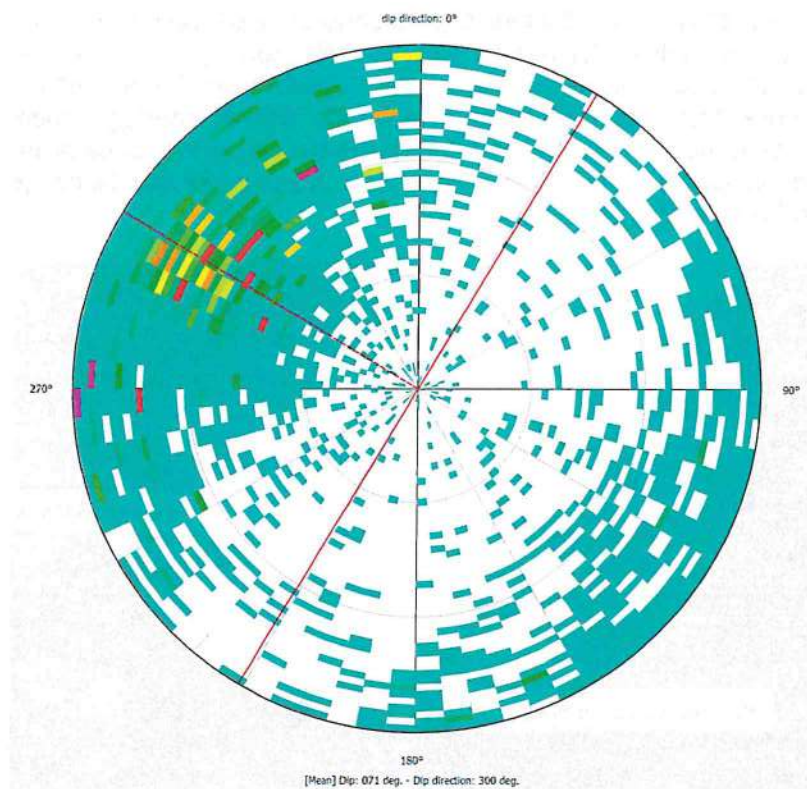
Figura 10. Stereogramma della distribuzione delle facce discretizzate sulla base del rilievo fotogrammetrico

La distribuzione dei poli delle facce di figura 10 evidenzia come le giaciture siano pressoché sempre ad alto angolo, ovvero prossime ai 90°, tanto da evidenziare una maggiore concentrazione lungo i perimetri dello stereonet (relativi ai 90° di inclinazione) ed in particolar modo a circa 180° dalle giaciture caratteristiche individuate.

Il piano maggiormente critico ai fini della stabilità del versante risulta quello caratterizzato dalla giacitura 360°/60° (o 30°N-60°), ovvero a franapoggio minore del pendio, che contribuisce a isolare alla base i blocchi già smembrati dalle discontinuità subverticali.

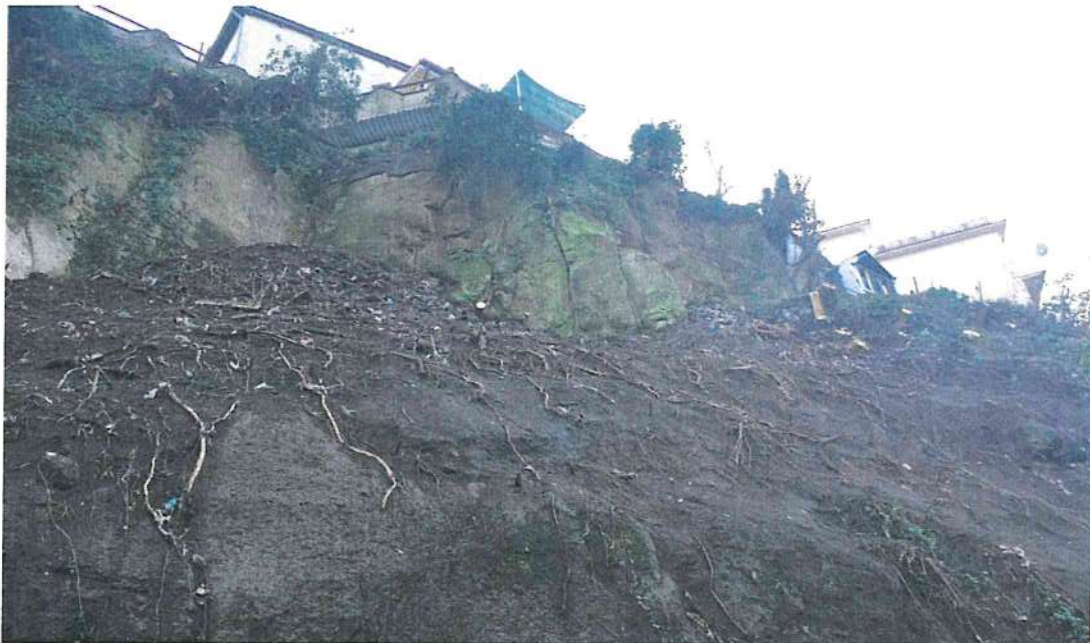
Figura 11. La porzione superiore della scarpata è interessata da un complesso sistema di fratturazione che conduce all'individuazione di blocchi isolati, da rimuovere mediante interventi di disaggi o da consolidare mediante chiodature e reti corticali

In alcuni casi, l'intersezione delle diverse fratture ha prodotto l'isolamento di blocchi di dimensioni modeste che possono essere facilmente rimossi (figura 11), mentre in altri casi ha prodotto l'individuazione di blocchi di grandi dimensioni che invece devono essere messi in sicurezza mediante interventi con chiodature e reti corticali.

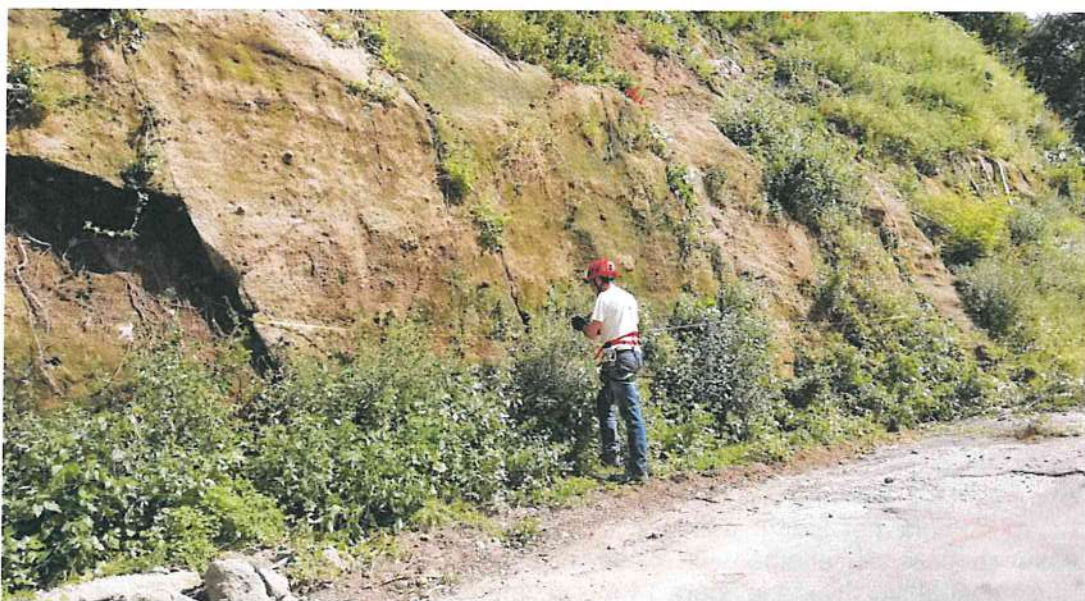
Figura 13. Ubicazione di una stazione geomeccanica

Per acquisire i dati geotecnici, di supporto della progettazione esecutiva degli interventi di consolidamento del versante, sono state predisposte delle stazioni geomeccaniche, delle quali una è visibile in figura 13.

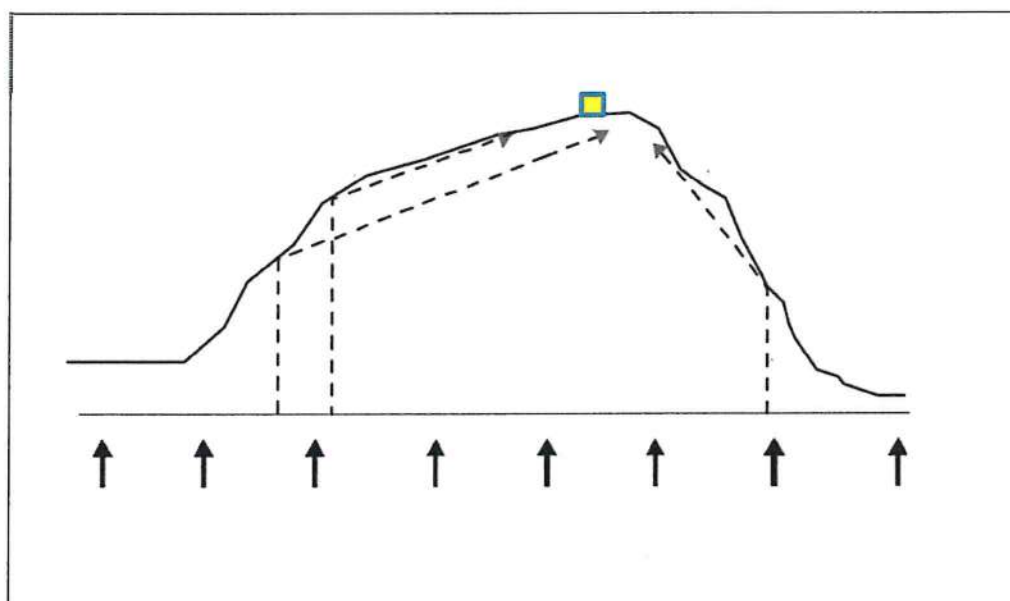
Figura 14. Meccanismo schematico dell'amplificazione topografica; il quadrato giallo rappresenta idealmente l'edificio di figura 2

La morfologia dei luoghi conduce all'assunzione di una categoria topografica (T1), essendo possibili fenomeni di riflessioni multiple delle onde sismiche con dannosi effetti costruttivi (si veda la figura 14 e la si confronti con la figura 2).
